Акт обследования №4

ДОЛ «Манжерок» на предмет доступности образовательных услуг для инвалидов и других МГН

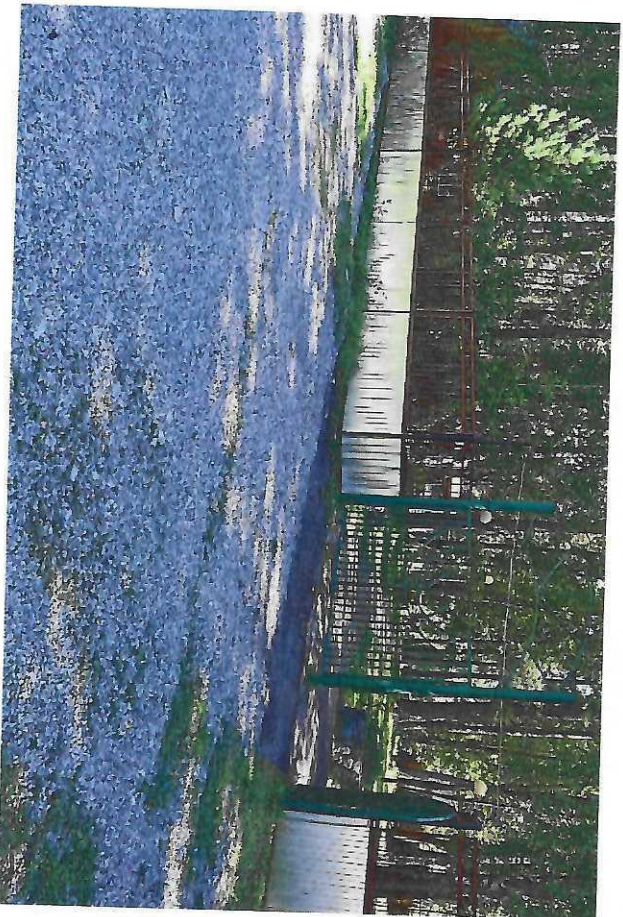
фото 1. Территория, прилегающая к лагерю

Комментарий к заключению: На пути движения к объекту отсутствуют средства поддержки инвалидов. Поверхность пути на территории не имеет крупноструктурных материалов, на пути движения отсутствуют выступающие объекты. Однако пути движения затруднительны для инвалидов, передвигающихся на кресле-коляске. Также в виду большой территории рекомендуется установить схему передвижения по территории, адаптированную для слабовидящих.

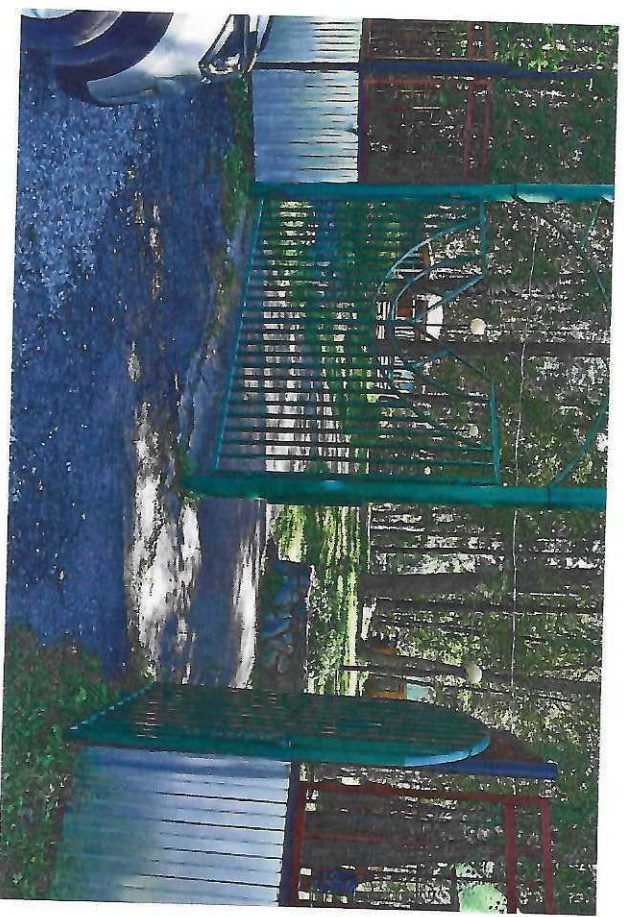
фото 2. Вход (один из входов) на территорию

№ п/п	Наименование функционально-планировочного элемента	Наличие элемента			Выявленные нарушения и замечания	Значимости для инвалидов (категория)	Работы по адаптации объектов	Виды работ
		есть/нет	№ на плане	№ фото				
1.1	Вход (входы) на территорию	есть	-	2	- Отсутствует доступные для МГН элементы информации об объекте (п. 4.1.1 СП 59.13330.2012)	все	- Повесить уличный стенд/вывеску с дублированным шрифтом Брайля	ТСР, Орг
1.2	Путь (пути) движения на территории	есть	-	6-7	- Неровная поверхность (в т.ч. насыпная поверхность) - отсутствуют оборудованные места отдыха МГН; - Большая территория ОСИ (несколько корпусов) рекомендуется установить уличную меммосхему	К О С	- Укладка территории тротуарной плиткой с нанесением цветовой и тактильной маркировки; - установить скамейки для людей с ограниченными возможностями передвижения;	Стр, ТСР, Орг
1.3	Лестница (наружная)	нет	-	-	-	-	-	-

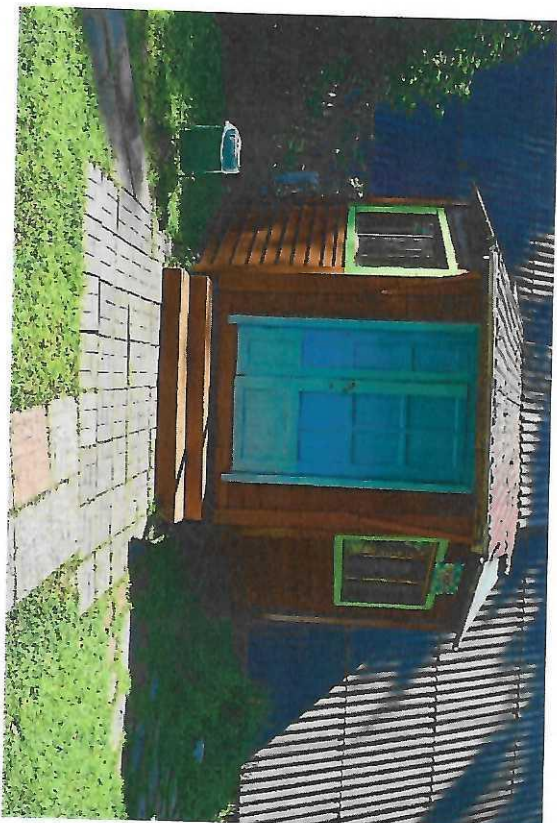
Фото 5. Лестниця (наружная)

№ п/п	Наименование функционально-планировочного элемента	Наличие элемента			Выявленные нарушения и замечания	Значимость (категория)	Работы по адаптации объектов	Виды работ
		есть / нет	№ на плане	№ фото				
2.1	Лестница (наружная)	есть	-	5	- не дублируются подъемными устройствами - краевые ступени лестничных маршей не выделены цветом или фактурой (п. 4.1.12 СП 59.13330.2012)	Все	- Разместить предупреждающие уличные тактильные плиты перед лестницей (с обеих сторон) - установить пандус с торцевой стороны жилого корпуса	ТСР, ТР, Орг
2.2	Пандус (наружный)	есть	-	6	- ненормативный пандус (не соответствует нормам уклона, покрытие, поручни)	К	- пандус рекомендуется обустроить согласно СП 59.13330.2012 ; - рекомендуется установить	Рек, Орг

Комментарий к заключению: Наружная лестница не продублирована пандусом;

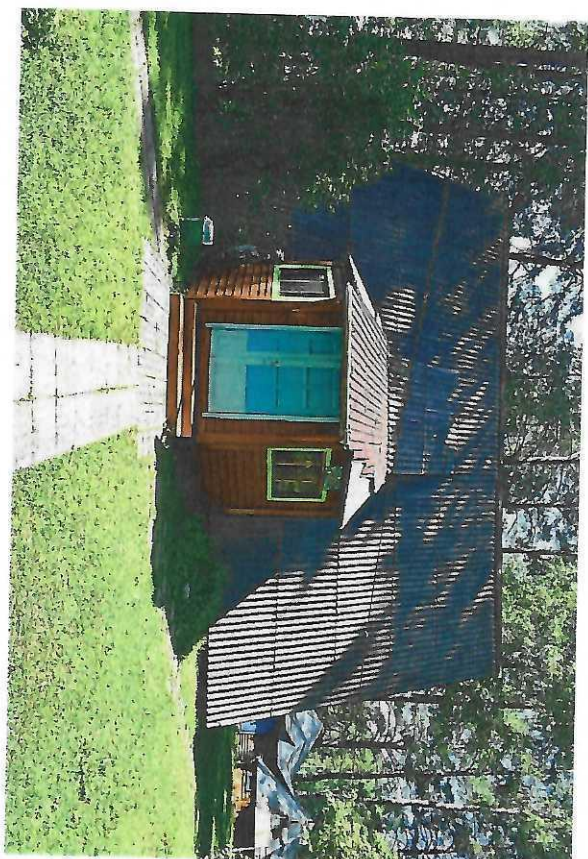
Фото 7. Дверь входная

кнопку вызова персонала (переговорное устройство) с закреплением ответственного сотрудника за встречу и сопровождение МГН на объекте;	
2.3	Входная площадка (перед дверью)	нет	-	-	нет информации об ОСИ, дублированной рельефными знаками (шрифтом Брайля);	С	-
2.4	Дверь (входная)	есть	7	- отсутствует предупреждающая тактильная информация перед дверью; - круглая ручка	К, О	- рекомендуется установить доводчик, обеспечивающий поддержку автоматического закрывания дверей, продолжительность не менее 5 секунд и усилием не более 19,5 Нм. - заменить ручку на скобообразную;	Орг, ТСР
2.5	Тамбур	есть	-	8	Замечаний нет;	-	-

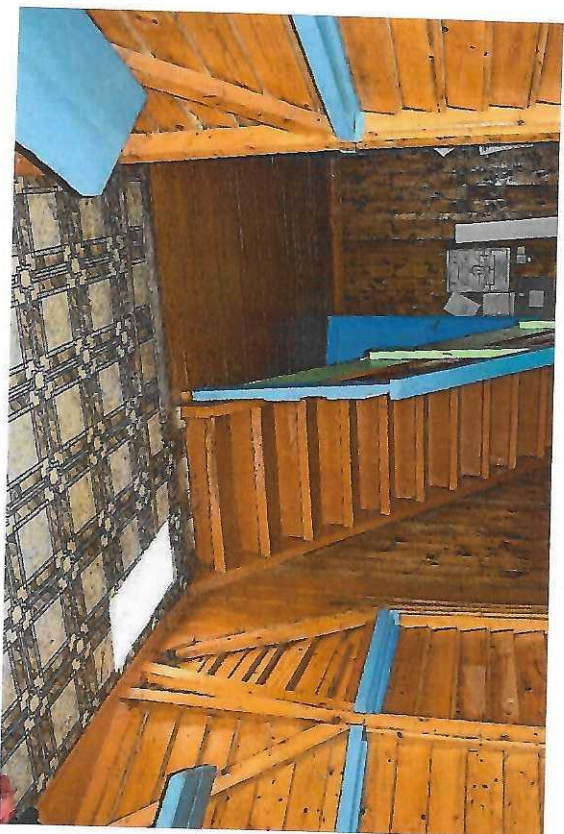
Фото 9. Коридор

3.1	Коридор (вестибюль, зона ожидания, галерея, балкон)	есть			9, 11	<ul style="list-style-type: none"> - Рекомендуется предусматривать световые маячки. - отсутствие комплексной информации о пути и направлении движения со схемой расположения и функциональным назначением помещений; - отсутствуют горизонтальные поручни вдоль стен, согласно ГОСТ Р 51261; - наличие функциональных препятствий (двери, открывающиеся наружу); 	все	<ul style="list-style-type: none"> - Рекомендуется предусматривать световые маячки. Зоны "возможной опасности" с учетом проекции движения дверного полотна должны быть обозначены контрастной цветом окружающего пространства краской для разметки. - обозначить на схемах наиболее оптимальные пути движения к зоне целевого назначения и санитарно- 	Орг, ТСР, ТР

гигиеническим помещением, обеспечив их комплексной информацией (цветовые и тактильные направляющие); - установить поручни вдоль стен;	
3.2	Лестница (внутри здания)	есть	9	<ul style="list-style-type: none"> - отсутствуют поручни вдоль стен; - Нет тактильной информации перед маршем лестницы; - Нет контрастной маркировки крайних ступеней/ окрашены все ступени целиком/ контрастная маркировка на подступёнках; - лестница не дублируется подъемным устройством; 	К О С	<ul style="list-style-type: none"> - для преодоления вертикальных препятствий требуется приобретение ТСР (лестницехода) - Установить тактильную плитку за 0,8 м до начала марша по длине лестницы - Нанести контрастную маркировку на проступь крайних ступеней 	-

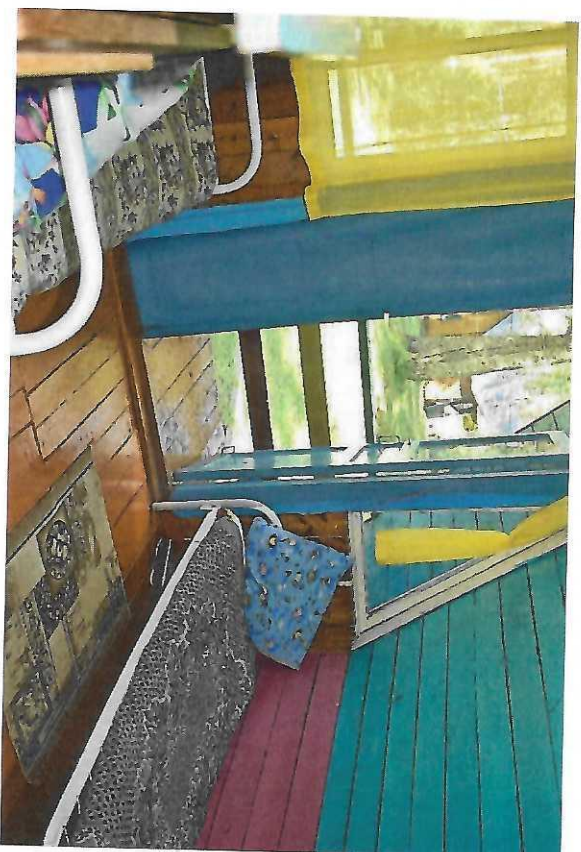
Фото 10. Пути эвакуации (в т. ч. зоны безопасности)

обозначений помещений; - Слишком высокие пороги в жилом корпусе;		обозначения помещений: рядом с дверью, со стороны дверной ручки на высоте 1,4 до 1,75 м. дублирование рельефными знаками - реконструкция дверных порогов;	
3.6	Пути эвакуации (в т. ч. зоны безопасности)	есть	10	Замечаний нет	-	-	-
	ОБЩИЕ требования к зоне	-	9-12	- Необходимо установить предупредительную информацию о препятствии	К	- По возможности устанавливать предупредительную информацию (тактильную, визуальную, звуковую) о препятствии (перед дверными проёмами, ходами на лестницы, перед поворотом коммуникационных путей)	Орг, ТСР

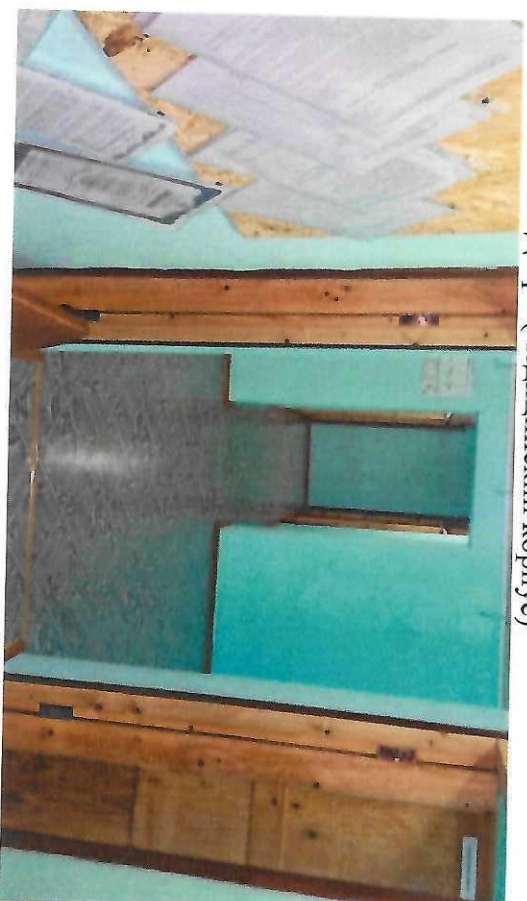
Фото 12. Дверь (медицинский корпус)

3.3	Пандус (внутри здания)	нет	-	-	-	-	-	-
3.4	Лифт пассажирский (или подъемник)	нет	-	-	-	-	-	-
3.5	Дверь	есть	-	10,12	- Ненормативное размещение информационных	все	- Установить информирующие	Орг, ТСР

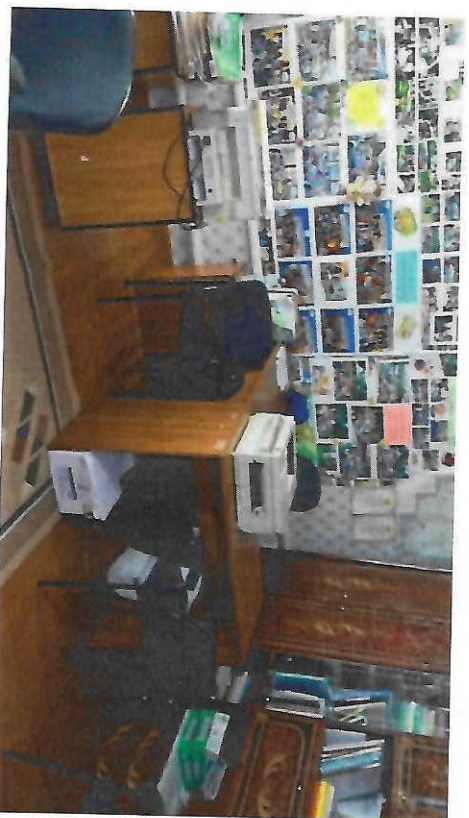
Фото 13. Кабинетная форма обслуживания

№ п/п	Наименование функционально-планировочного элемента	Наличие элемента		№ на плане	№ фото	Выявленные нарушения и замечания	Значи мо для инвал ида (катег ория)	Работы по адаптации объектов	
		есть/ нет						Содержание	Виды работ
4.1	Кабинетная форма обслуживания Мешпункт Администрации	Есть	-		13	- Информация (или способ её подачи) не приспособлен для инвалидов	С Г У	- Информация на шрифте Брайля; - Организовать сурдоперевод или установить индукционную систему (переносную); - Информация на ясном языке	ТСР, Орг
4.2	Зальная форма обслуживания Клуб Эстрада Столовая	Есть	-		14-16	- Информация (или способ её подачи) не приспособлен для инвалидов - Не обеспечен выход на сцену	С К У	- Организовать сурдоперевод или установить индукционную систему (переносную); - Оборудовать пандус	Стр, Орг, ТСР
4.3	Прилавоочная форма обслуживания	нет	-		-	-	-	-	-

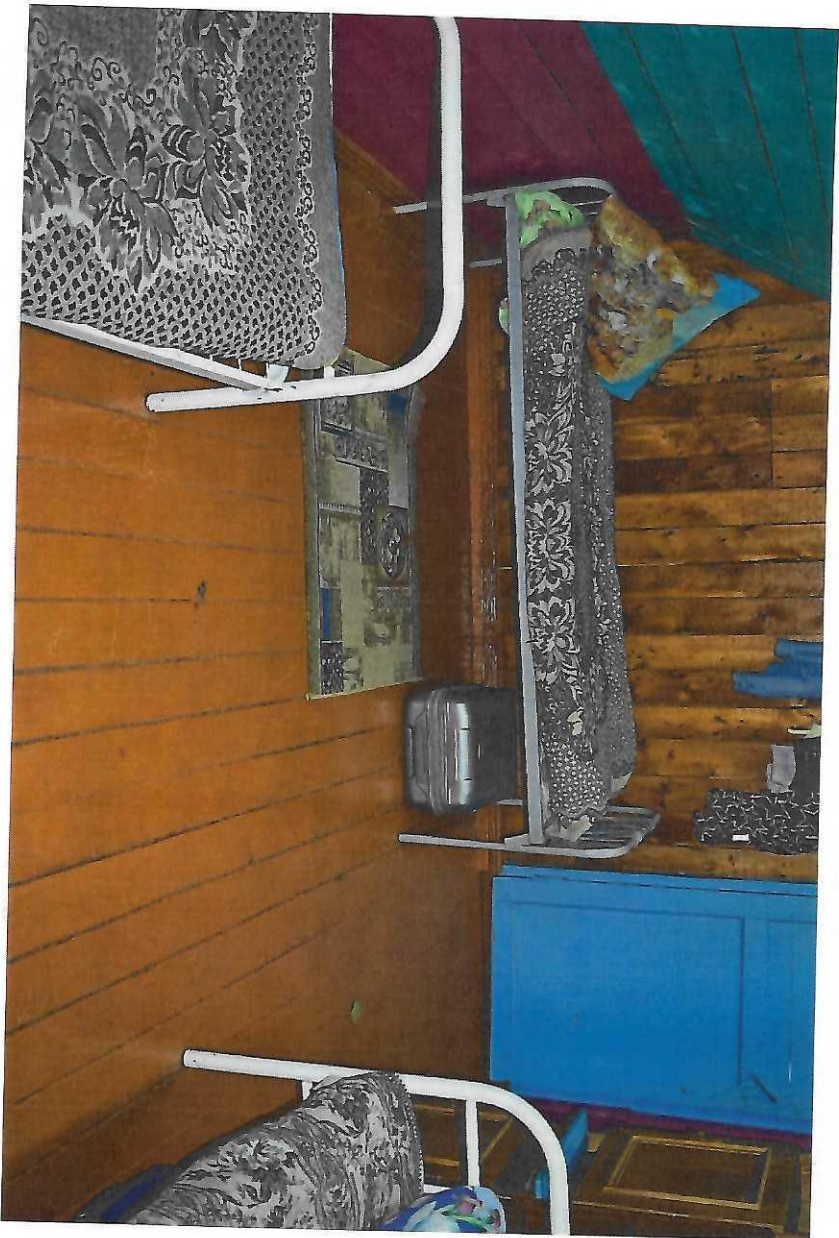
Фото 17. Спальная комната

Наименование функционально-планировочного элемента	Наличие элемента			Выявленные нарушения и замечания	Работы по адаптации объектов	Виды работ
	есть/нет	№ на плане	№ фото			
Жилые помещения	есть	-	17	- не закреплены места для проживания инвалидов на креслах колясках	- выделить зону проживания инвалидов на креслах-колясках (с возможность размещения в них и других МГН), на первом этаже ближайшего к главному выходу корпуса	Орг, ТСР

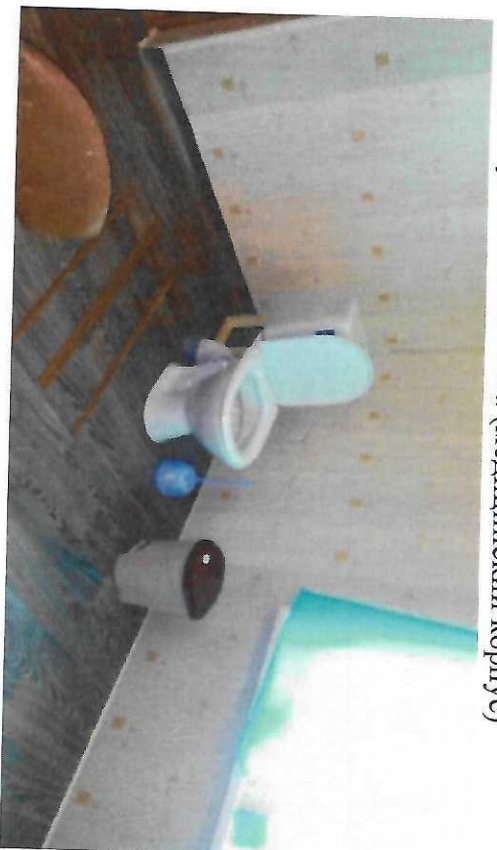
Фото 17. Туалетная комната (медицинский корпус)

№ п/п	Наименование функционально-планировочного элемента	Наличие элемента			Выявленные нарушения и замечания	Значи мо для инваиди (катег о-рия)	Работы по адаптации объектов	
		есть/ нет	№ на плане	№ фото			Содержание	Виды работ
5.1	Туалетная комната	есть	-	17	Туалет не приспособлен для посещения инвалидами категории К, О	К	- Оборудовать хотя бы одну универсальную кабину, доступную для всех категорий инвалидов. По возможности увеличить размеры туалетной комнаты до 1,65 (ширина) и 1,8 – (глубина), чтобы рядом с унитазом было пространство для размещения кресла-коляки необходимо поставить поручни. И кнопку вызова для МПН	Стр, Орг, ТСР

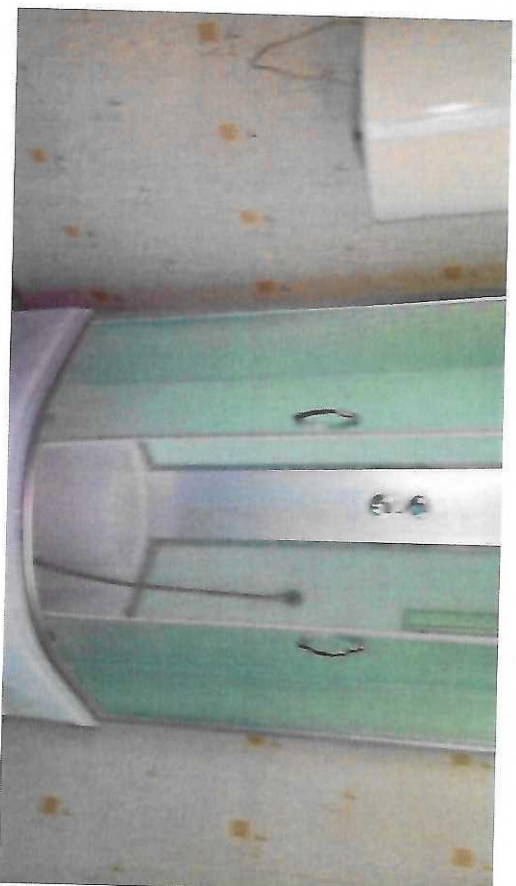
Фото 18. Душевая комната (медицинский корпус)

5.2	Душевая/ ванная комната	есть	-	18	- отсутствуют поручни - размеры душевой не соответствуют п. 3.69*	-	- оборудовать не менее одной кабины для инвалидов на кресле коляске	ТСР, Стр
5.3	Бытовая комната (гардеробная)	нет	-	-	-	-	-	-
	ОБЩИЕ требования к зоне			17-20	- Отсутствует универсальная кабина, доступная для всех категорий инвалидов	К, О	Для устранения замечаний – необходимо построить санитарно-бытовые помещения (с подведением воды), на территории, изображённой на фотографии (рядом с корпусом № 1)	Стр

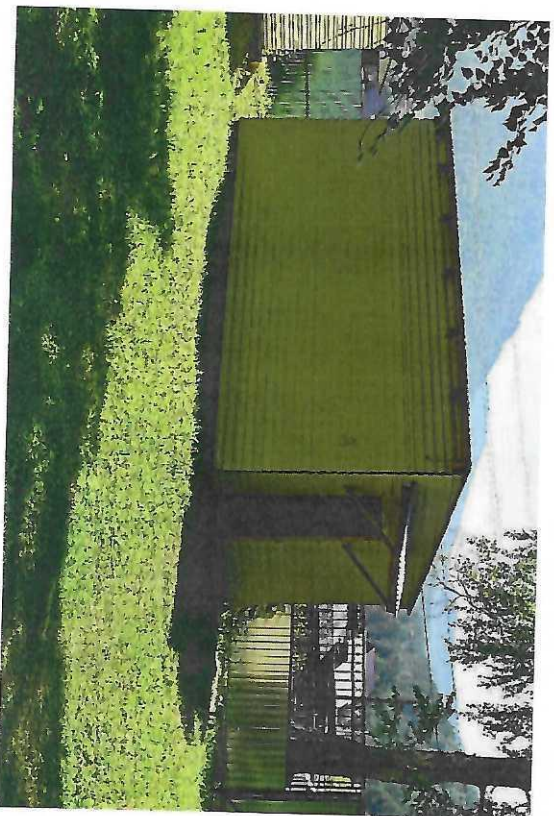
Фото 19. Зона для размещения санитарно-бытовых помещений МГН

Комментарии к заключению: Санитарно-бытовые помещения жилых корпусов находятся на улице. Для МГН, необходимо построить душевую комнату и туалет в тёплом помещении, находящегося неподалёку от корпуса №1

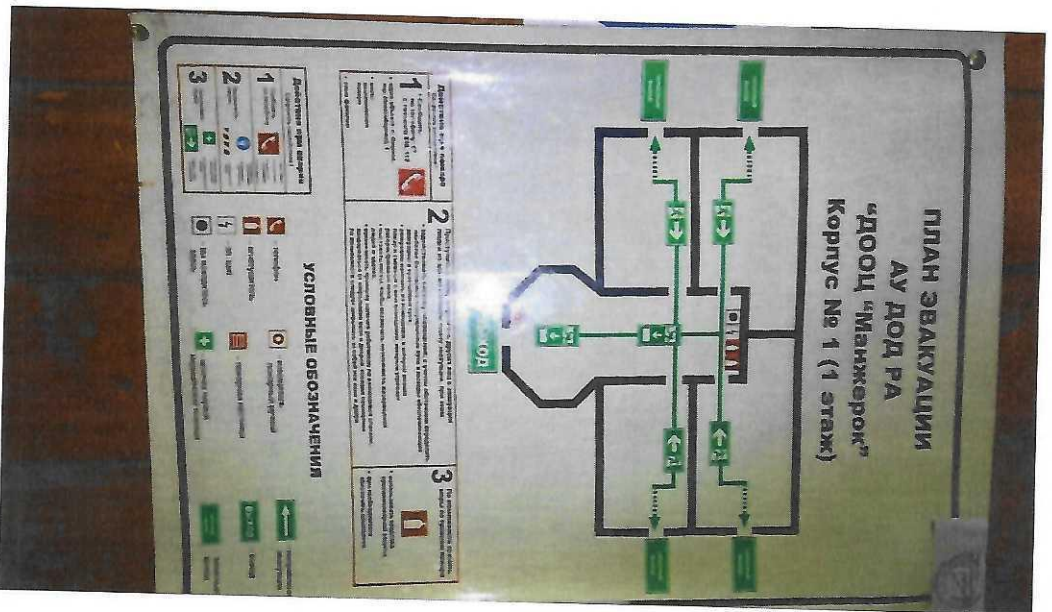
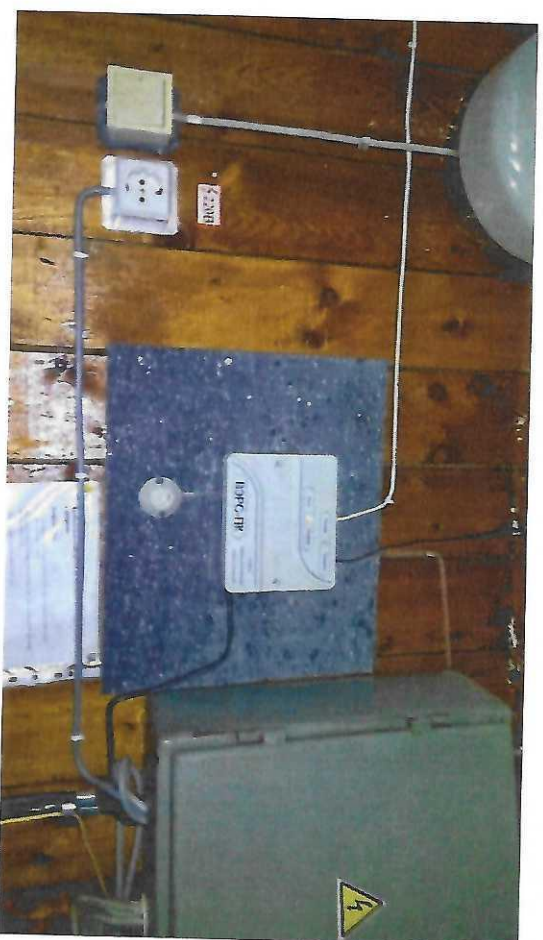
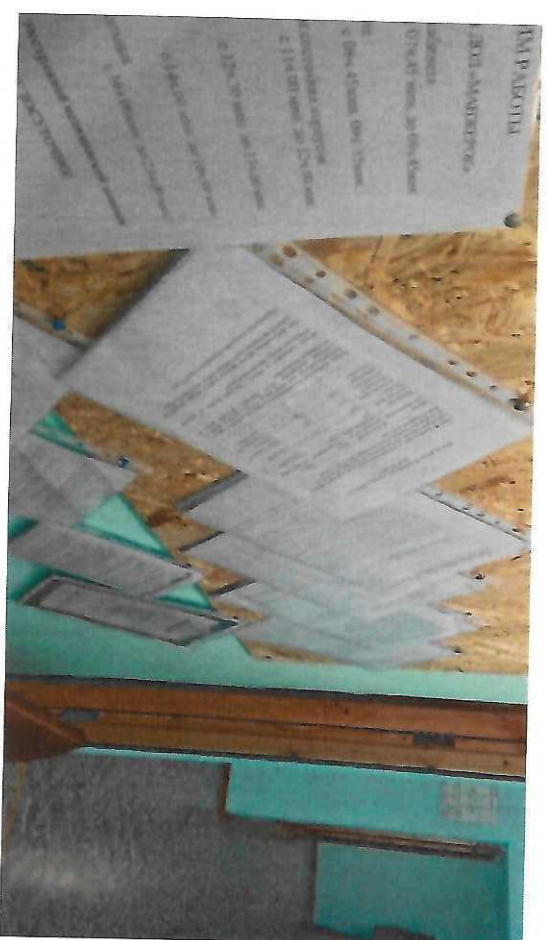
7. Системы информации на объекте

№ п/п	Наименование функционально-планировочного элемента	Наличие элемента		Выявленные нарушения и замечания	Значимо для инвентаризации (категория)	Работы по адаптации объектов	
		есть/нет	№ на плане			№ фото	Содержание
6.1	Визуальные средства	Есть		-	все	-	-
6.2	Акустические средства	Есть	-	-	все	-	-
6.3	Тактильные средства	нет	-	Отсутствие дублирования информации на тактильными средствами	С	Приобрести тактильные средства информации	ТСР
	ОБЩИЕ требования к зоне	-	-	-нарушены требования непрерывности информации, своевременного ориентирования, однозначного опознания объектов и мест посещения	все	Организовать размещение комплексной системы информации на всех зонах объекта	ТСР
