АКТ ОБСЛЕДОВАНИЯ общежития БПОУ РА
«Горно-Алтайский педагогический колледж» №3

2016 г.

Акт обследования
общежития БПОУ РА «ГАПК»
на предмет доступности объекта и услуг для инвалидов и других МПН

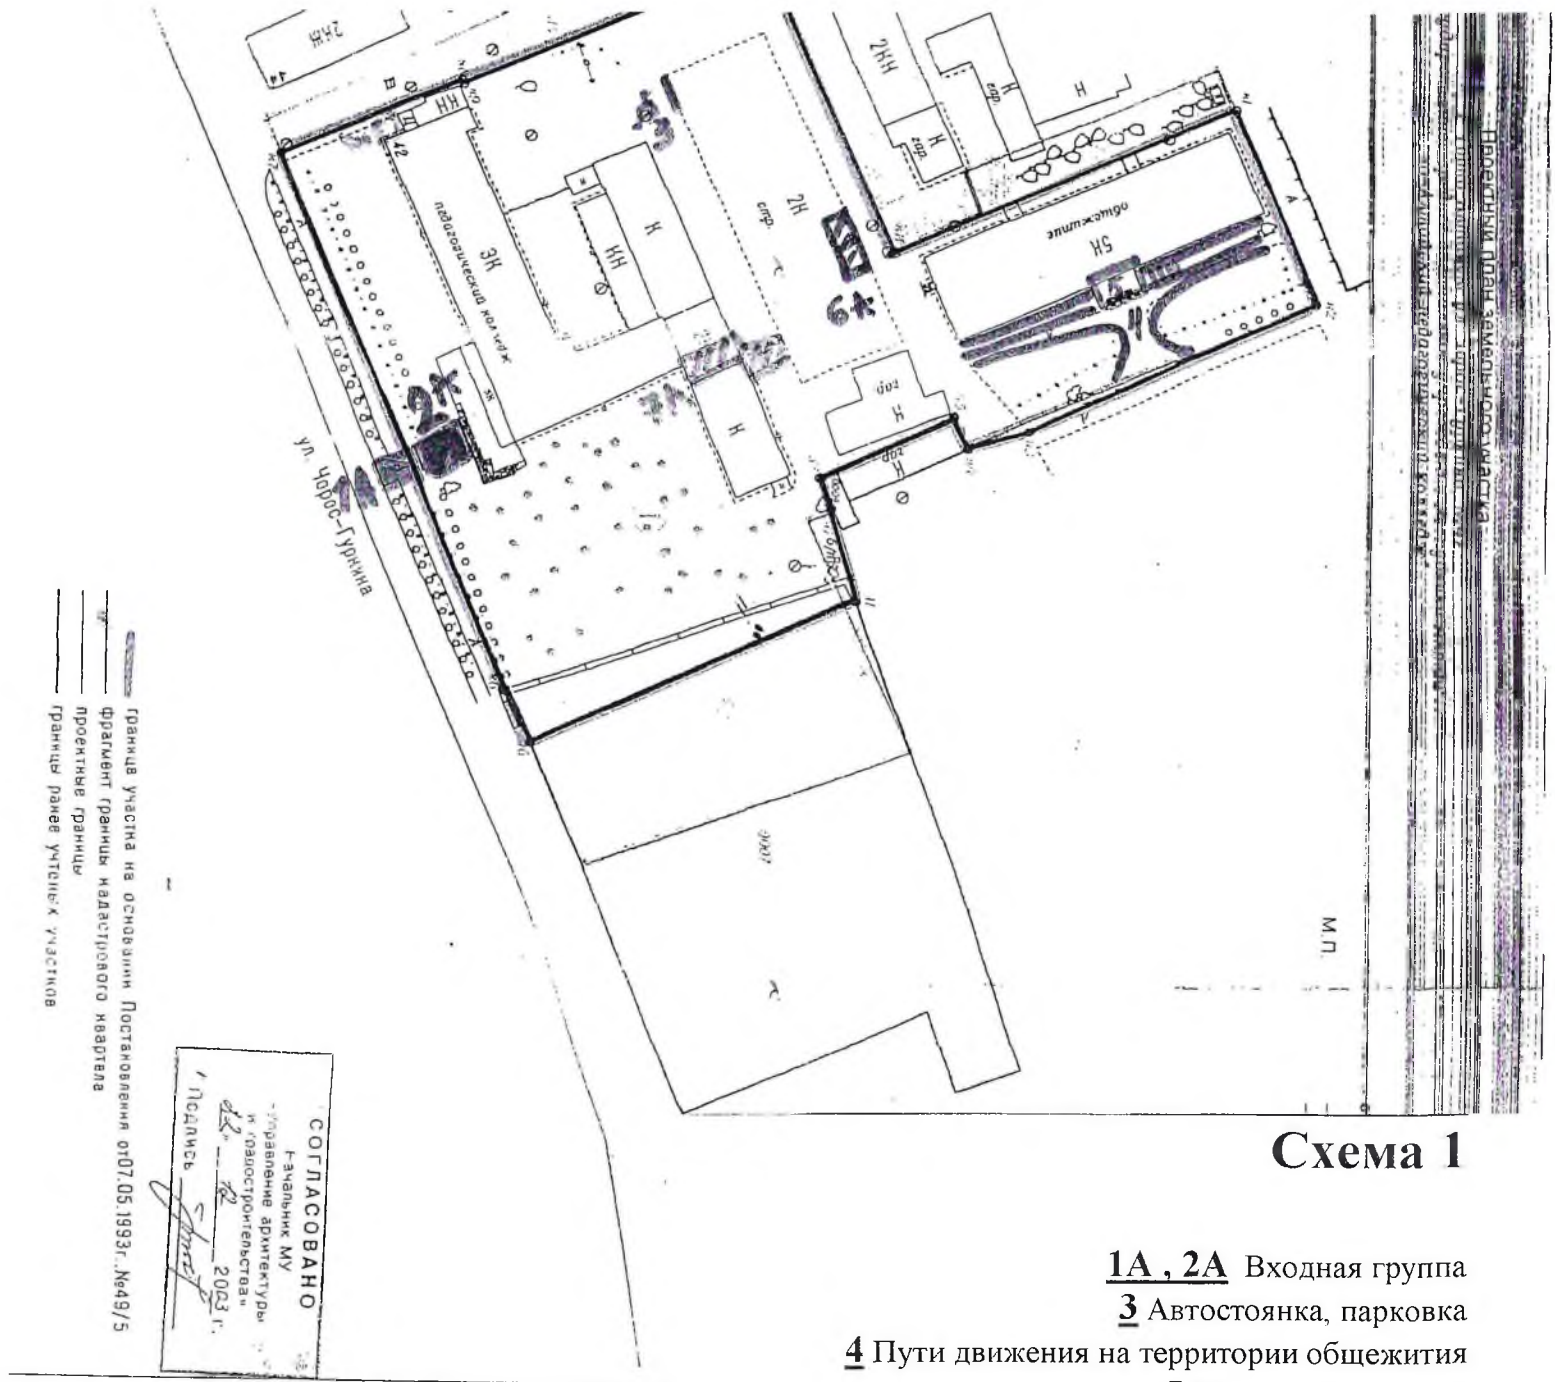
Схема 1

- 1А, 2А** Входная группа
- 3** Автостоянка, парковка
- 4** Пути движения на территории общежития
- 5** Лестница наружная
- 6А** Санитарно-гигиенические помещения
- 7А** Путь в спортивно-оздоровительный комплекс

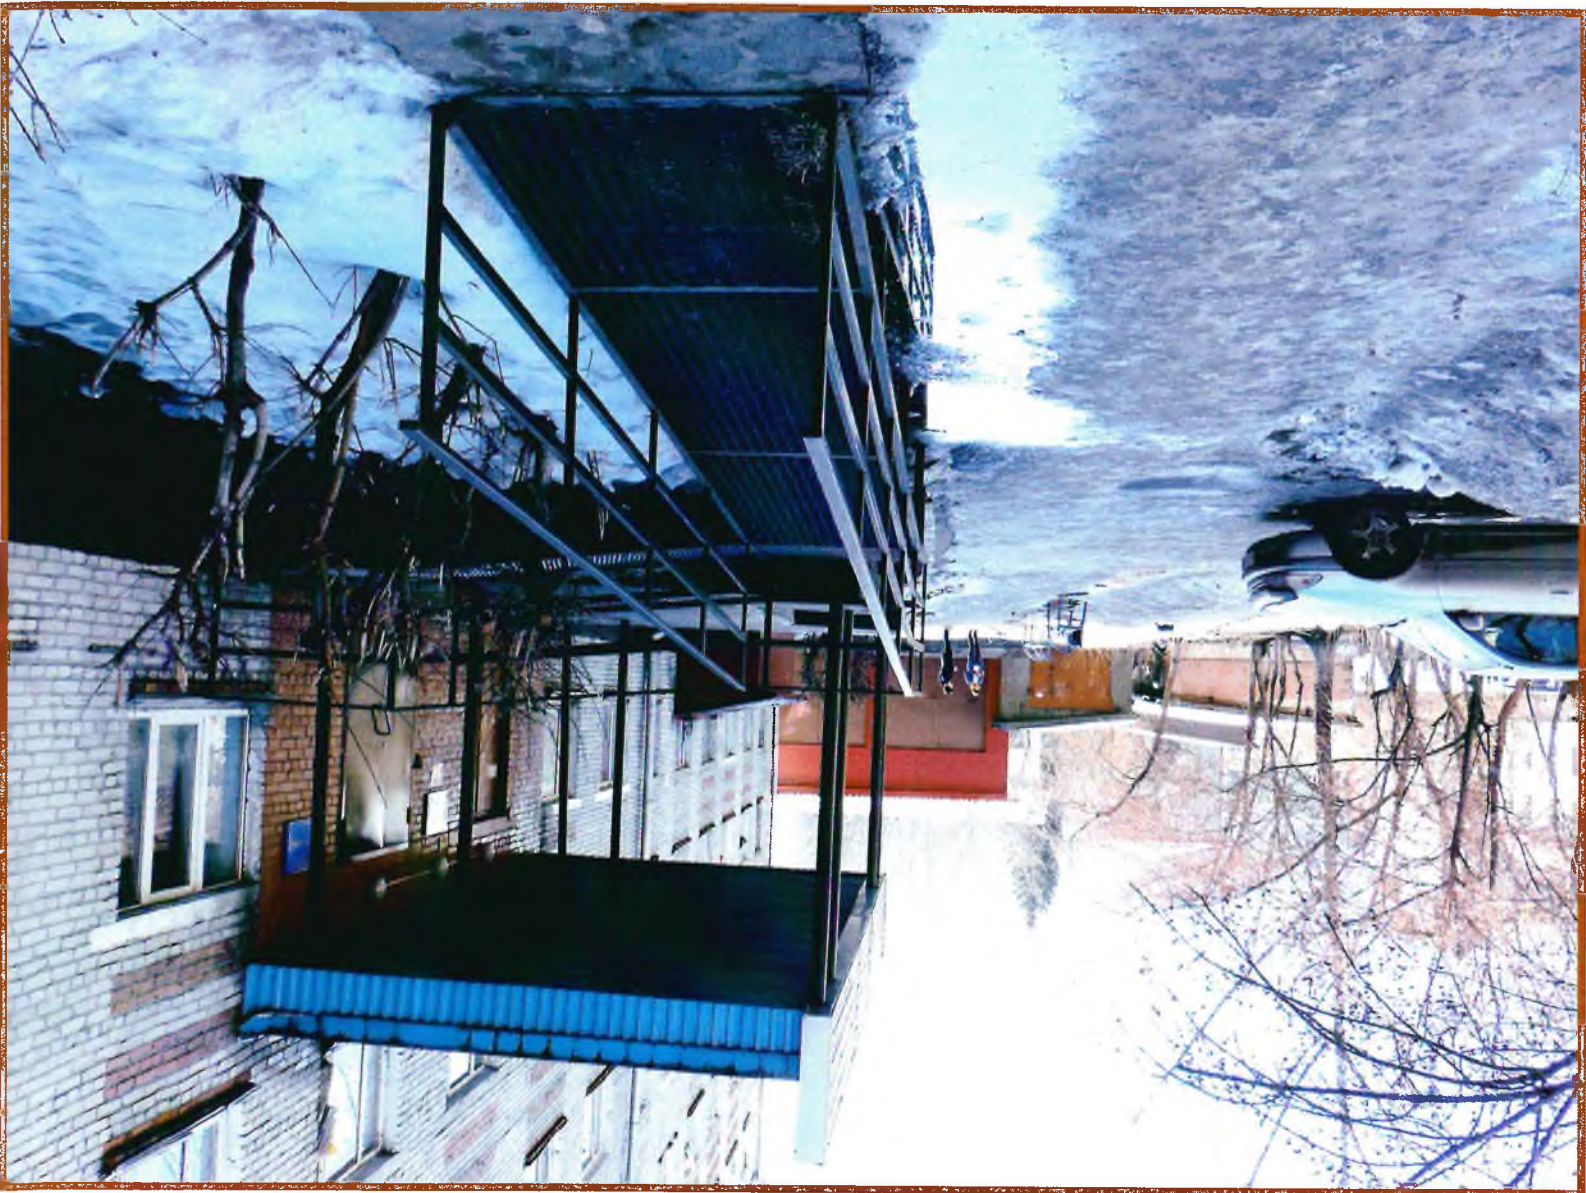
ФОТО 1

№п/п	Наименование функционально-планировочного элемента	Наличие элемента			Выявленные нарушения и замечания		Работы по адаптации объектов	
		есть/нет	№ на плане	№ фото	содержание	Значимо для инвалида (категория)	содержание	Вид работ
1.1	Вход на территорию	Нет						
1.2	Путь движения на территории	Есть	1.4	1	Отсутствует обозначение направления движения ко входу. Отсутствуют бортики на путях движения инвалидов на креслах-колясках ко входу.	Все	Установить тактильное и цветное обозначение пути к главному входу. Установить бортики.	Орг ТСР ТР
1.3	Лестница (наружная)	Нет						
1.4	Пандус (наружный)	Нет						
1.5	Автостоянка и парковка	Нет

Наименование зоны	Состояние доступности	Рекомендации по адаптации
Территория, прилегающая к зданию	ДУ - В	Организационные мероприятия ТСР Текущий ремонт

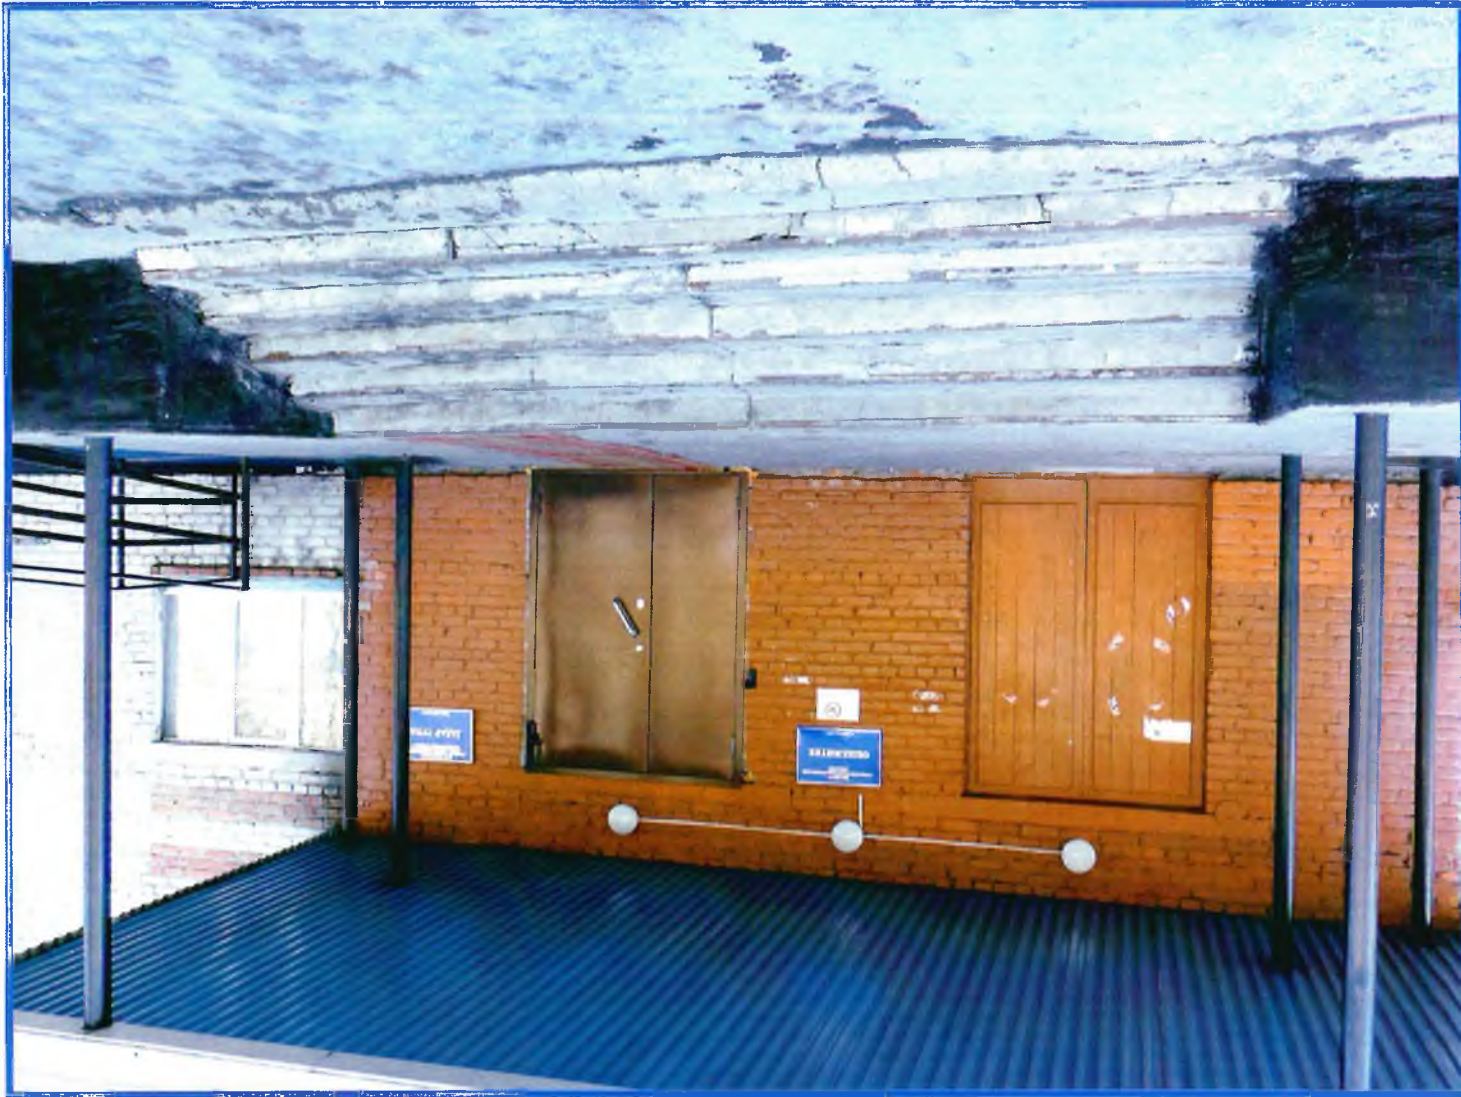
ФОТО 2

№п/п	Наименование функционально-планировочного элемента	Наличие элемента			Выявленные нарушения и замечания		Работы по адаптации объектов	
		есть/нет	№ на плане	№ фото	содержание	Значимо для инвалида (категория)	содержание	Вид работ
2.1	Лестница (наружная)	Есть	1.5	2	Отсутствует цветовое обозначение границ лестницы. Отсутствуют поручни.	С О	Установить контрастное цветовое обозначение первой и последней ступеней. Установить оградительные поручни.	Орг ТСР ТР
2.2	Пандус (наружный)	Есть	1.5	1	Соответствует требованиям нормативных документов			
2.3	Входная площадка (перед дверью)	Есть	1.5	2	Отсутствует противоскользящее покрытие.	Все	Установить нескользкое покрытие.	Орг ТСР ТР
2.4	Дверь (входная)	Есть	1.5	2, 3	Закрывание двери не регулируется.	Все	Установить регулируемый доводчик с задержкой закрывания	Орг ТСР

Наименование зоны	Состояние доступности	Рекомендации по адаптации
Вход в здание	ДУ – В	Организовать ситуационную помощь инвалидам и МГН на входе в общежитие ГАПК в виде сопровождения персоналом: - внести соответствующие изменения в Коллективный договор; - закрепить соответствующих сотрудников с внесением соответствующих функций в должностные обязанности. Провести реконструкцию крыльца с установлением нескользкого покрытия и оградительными поручнями.

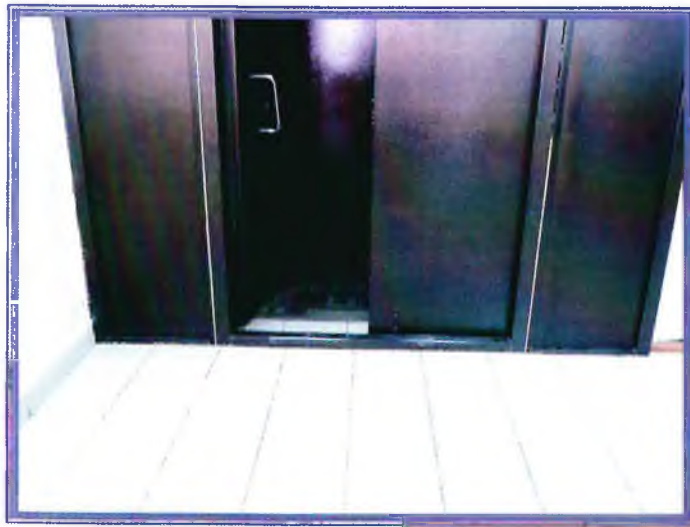
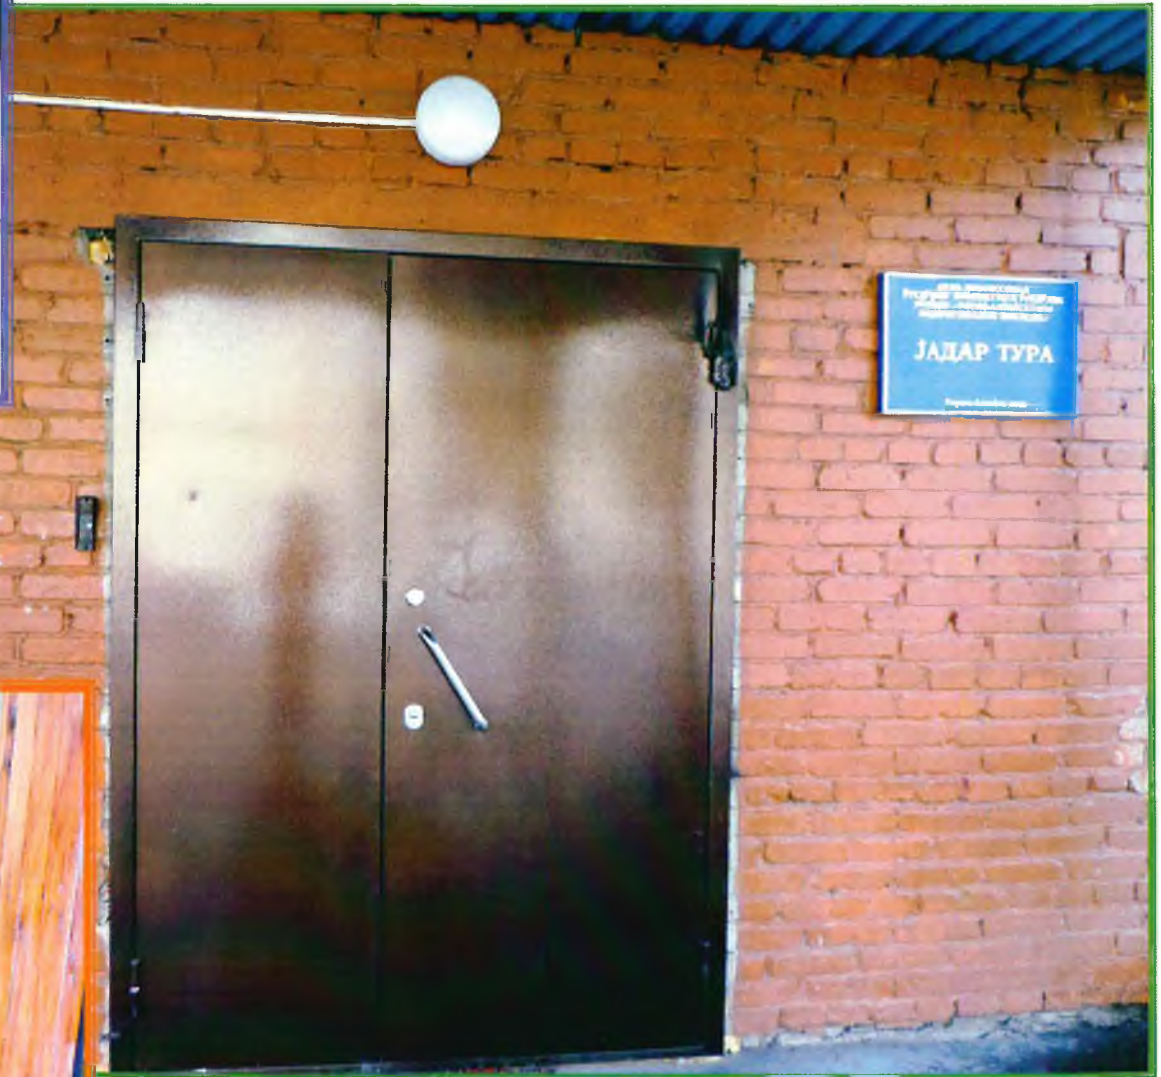
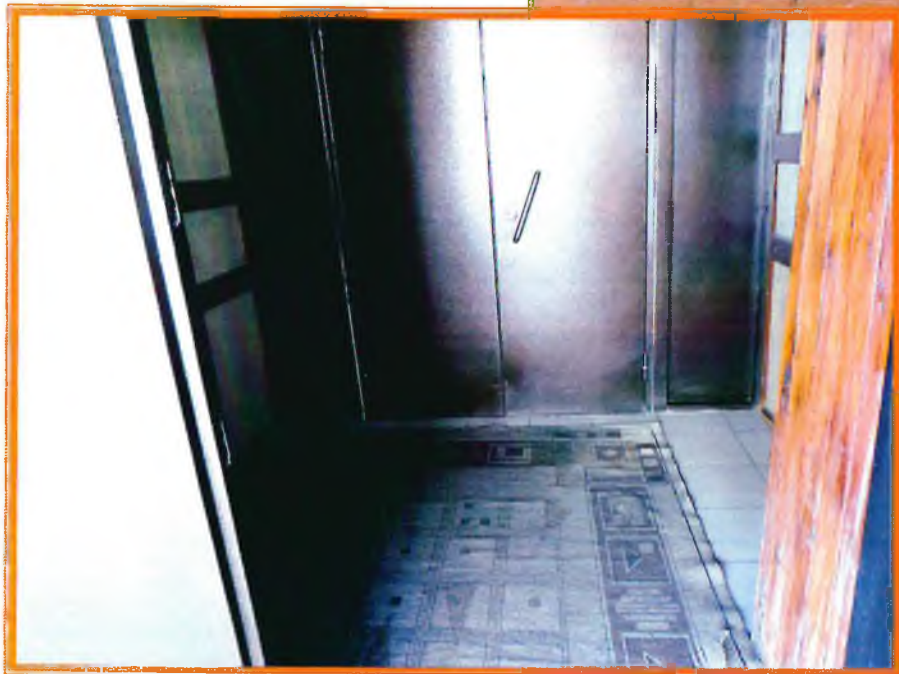
ФОТО 3-4

2.5	Тамбур	Есть		4	Отсутствует оборудованное место для собак-поводырей.	С	Оборудовать специальное место для собаки-поводыря.	Орг ТР ТСР
	Общие требования к зоне			1	Отсутствует системная информация на входе.	Все	Организовать систему информации с цветовым и тактильным обозначением препятствий.	Орг ТР ТСР

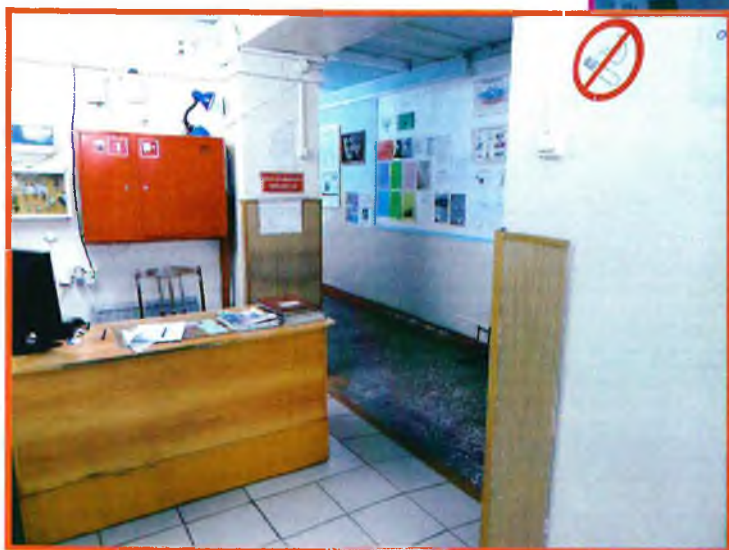
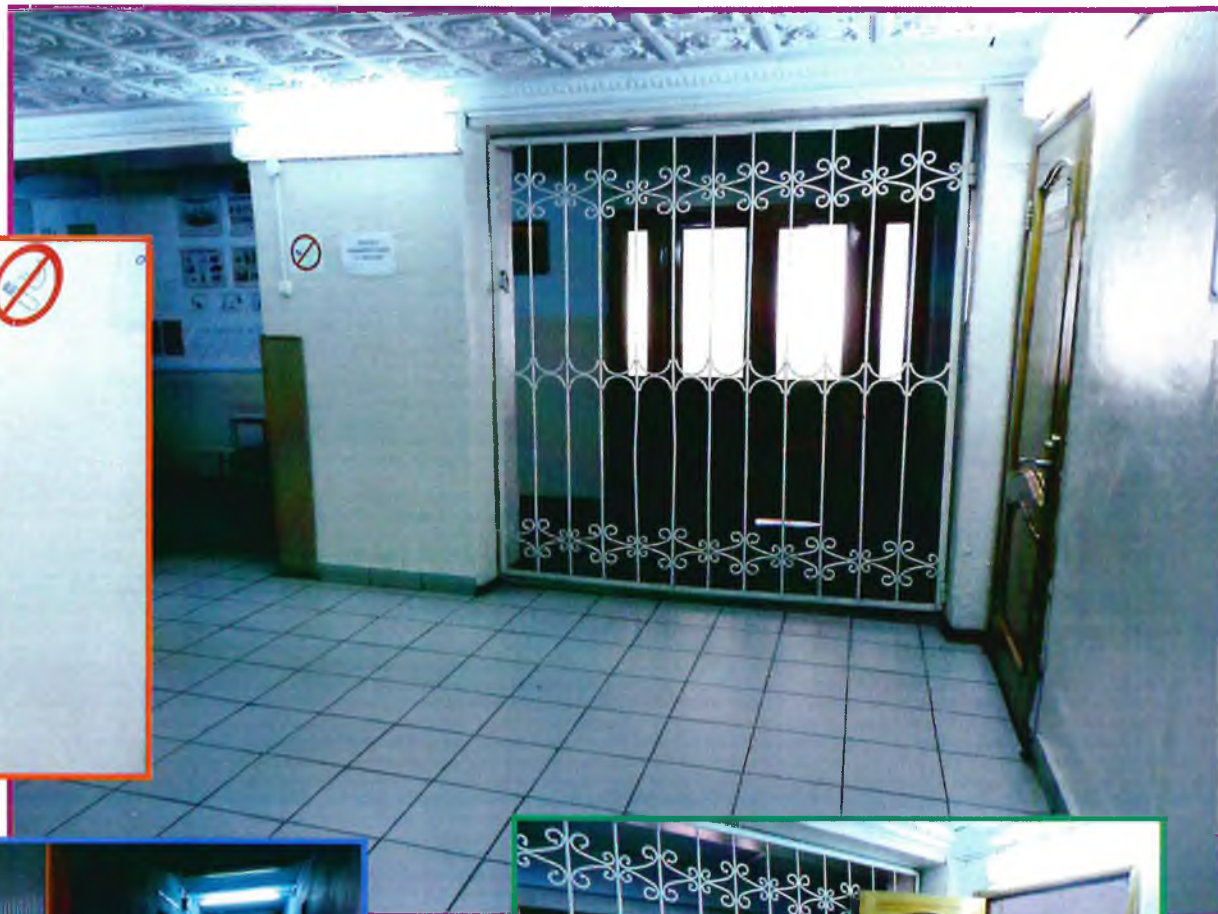
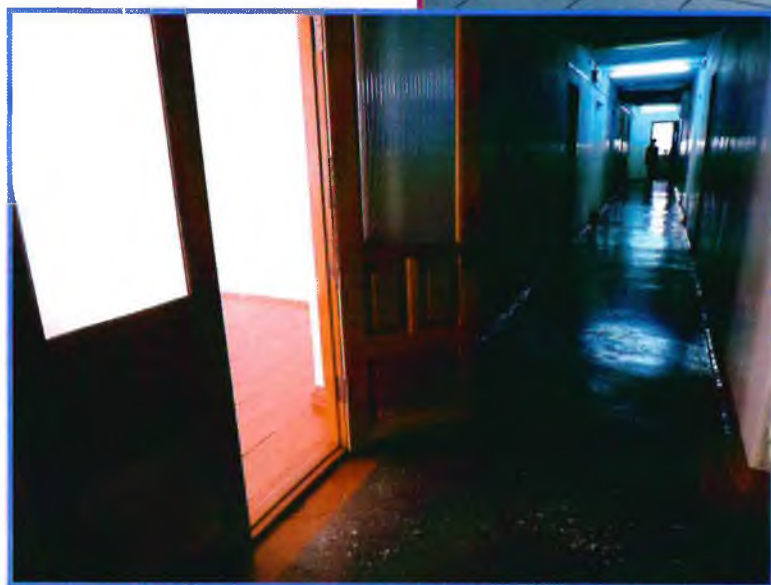
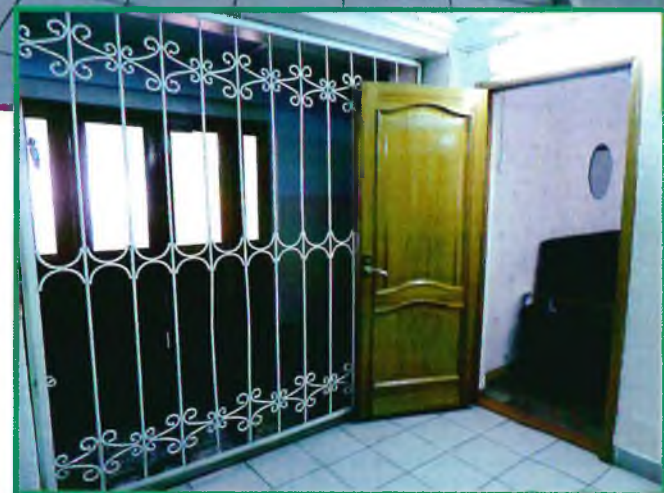
ФОТО 5-8

№п/п	Наименование функционально-планировочного элемента	Наличие элемента			Выявленные нарушения и замечания		Работы по адаптации объектов	
		есть/нет	№ на плане	№ фото	содержание	Значимо для инвалида (категория)	содержание	Вид работ
3.1	Вестибюль	Есть		5-8	Не продуман рациональный маршрут инвалидов и МГН к жилым помещениям,	все	Продумать и обозначить на схемах наиболее оптимальные пути движения к зоне	Орг ТР ТСР

санитарно-гигиеническим помещениям. Наличие функциональных препятствий (двери, открывающиеся наружу). Отсутствие комплексной информации о пути направления движения со схемой расположения и функциональным назначением помещением. Отсутствие горизонтальных поручней вдоль стен.		целевого назначения и санитарно-гигиеническим помещениям, обеспечив комплексной информацией (цветовые и тактильные направляющие, в т.ч. со знаками опасности). Установить поручни вдоль стен на путях движения МГН.

Наименование зоны	Состояние доступности	Рекомендации по адаптации
Пути движения внутри здания	ДУ – И (К, О, С) ДП – И (Г)	Организационные мероприятия ТСП Текущий ремонт

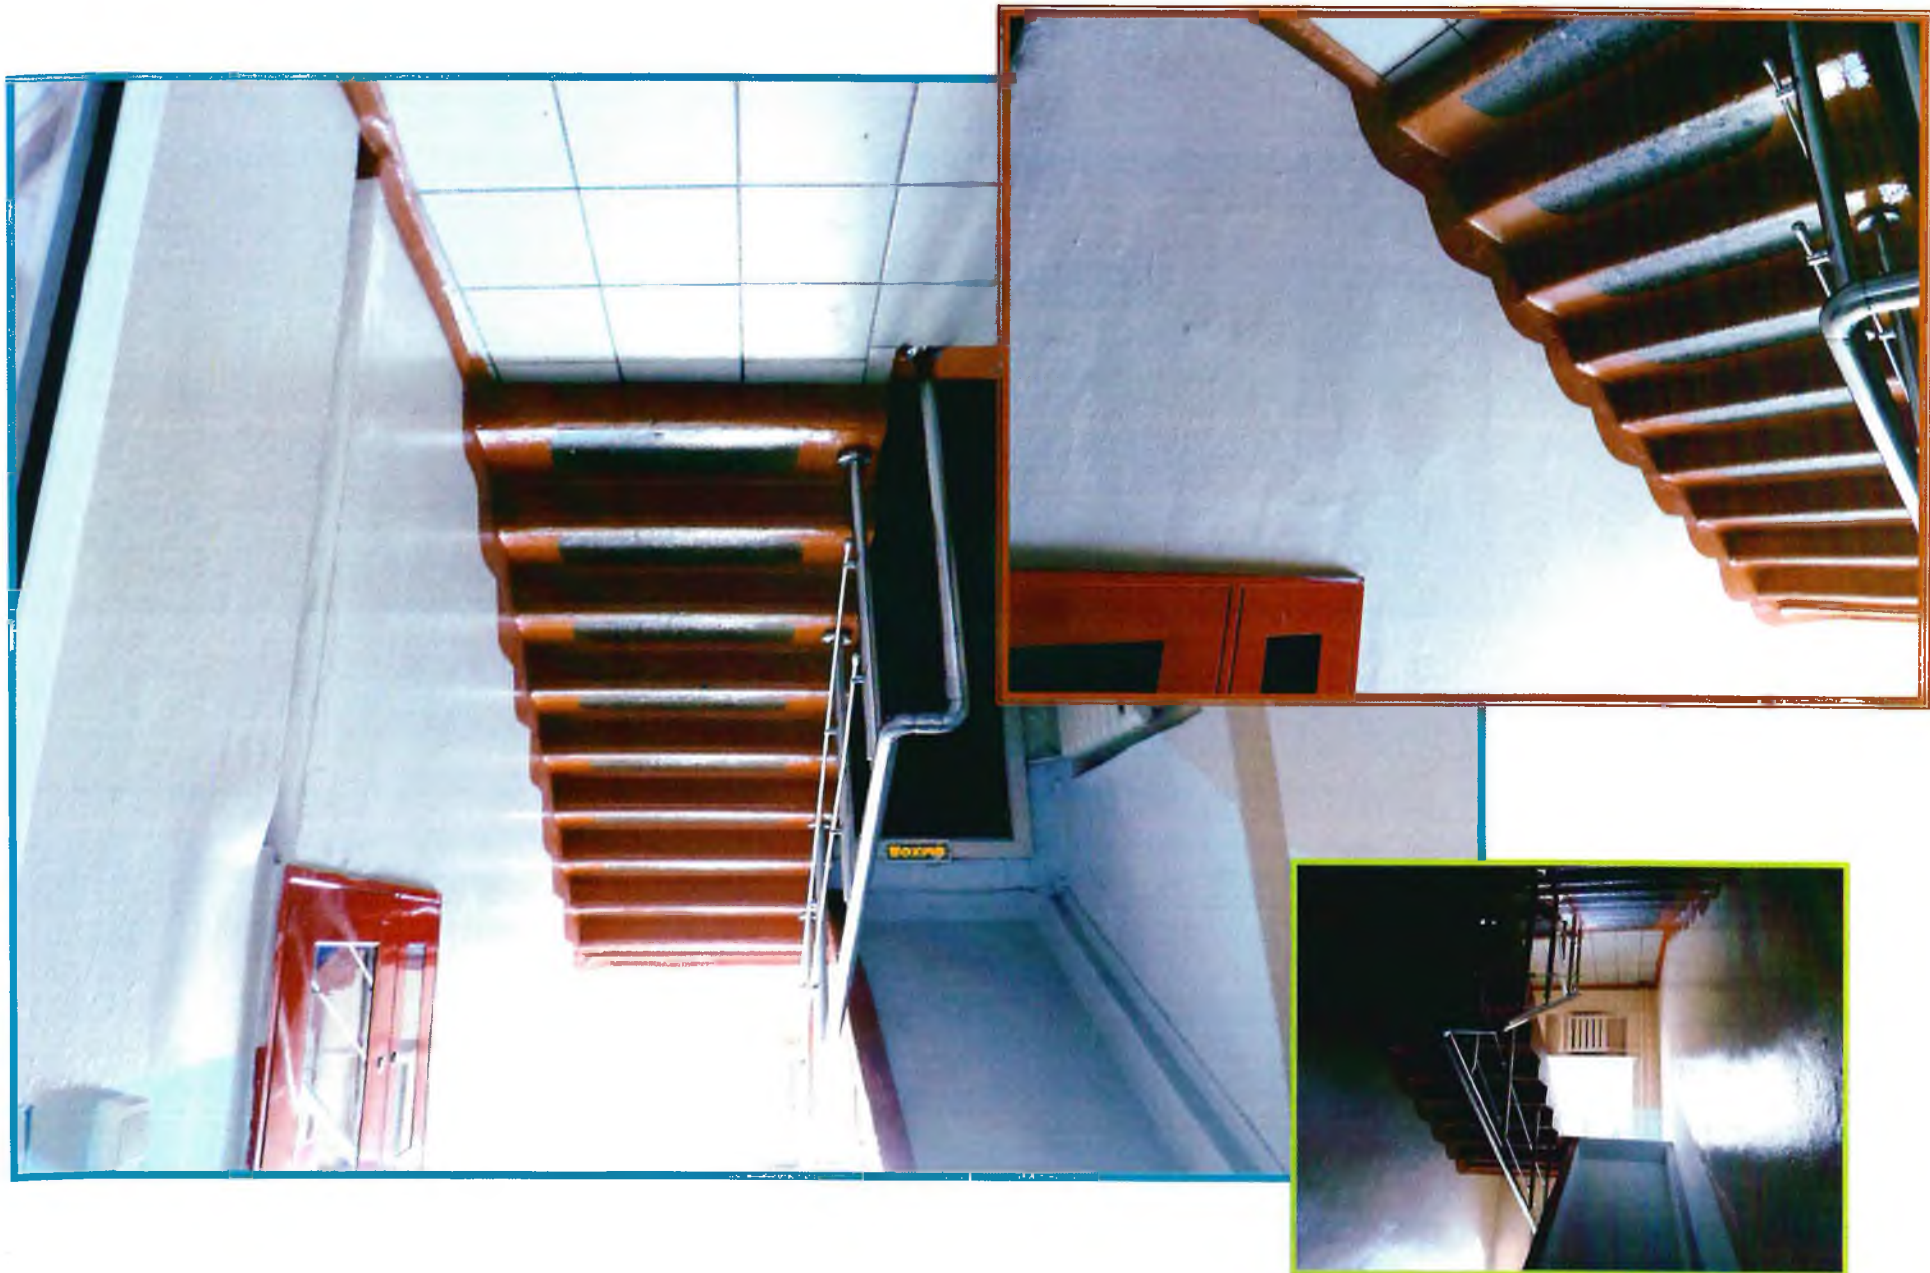
ФОТО 9-11

3.2	Лестница (внутри здания)	Есть		9-11	Отсутствие второго поручня. Лестницы не дублируются подъемными устройствами.	К,О,С,	Установить нормативные поручни на высоте 0,9м с правой стороны и горизонтальным завершением на 0,3м. Для преодоления вертикальных препятствий требуется приобретение ТСР (лестницехода).	Орг ТР ТСР

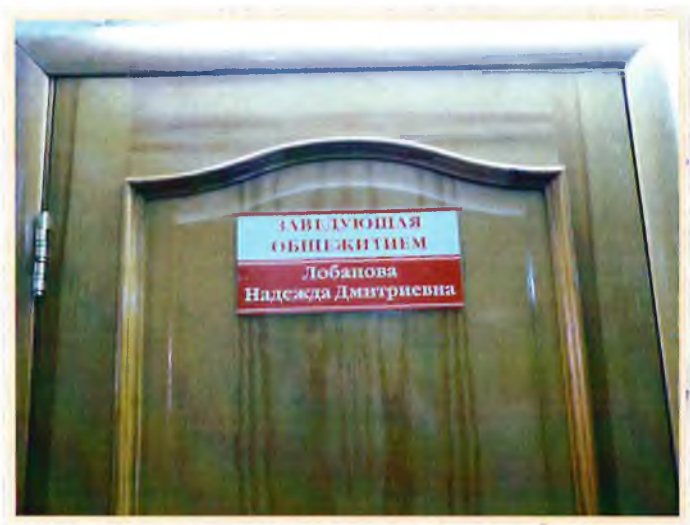
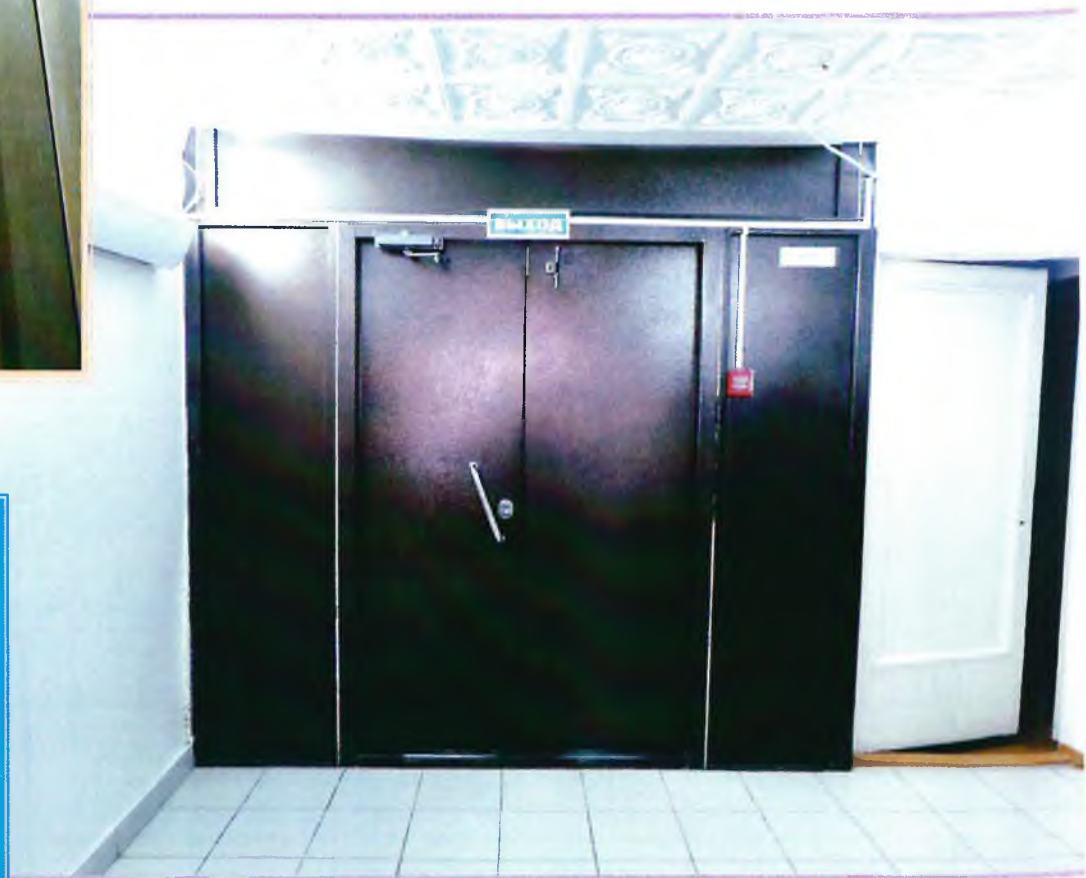
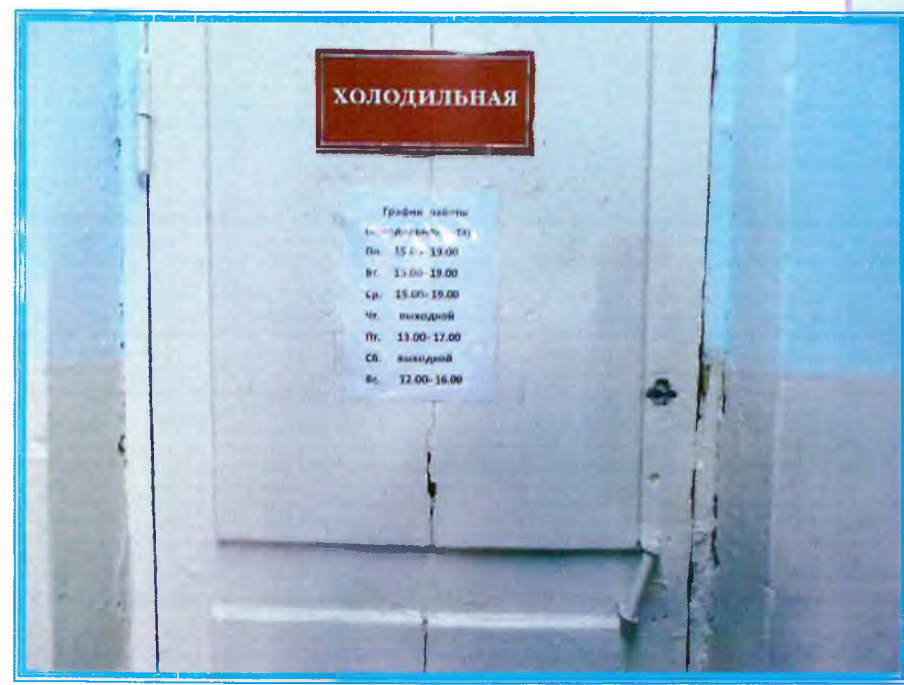
ФОТО 12-14

3.3	Пандус	Нет						
3.4	Лифт	Нет						
3.5	Дверь	Есть		12-14	Ненормативное размещение информационных обозначений помещений.	Все	Установить информационные рельефные таблички к каждому помещению рядом с дверью на	Орг ТСР

высоте от 1,4 до 1,75м со стороны дверной ручки.	
3.6	Пути эвакуации (в т.ч. зоны безопасности)	Есть		20	Нарушены требования к их оформлению расположению схем эвакуации.	Все	Схемы эвакуации установить на уровне зрения, продублировать шрифтом Брайля.	ТР
