**АКТ ОБСЛЕДОВАНИЯ БПОУ РА**  
**«Горно-Алтайский педагогический колледж» №2**

2016 г.

Акт обследования  
**БПОУ РА «ГАПК»** на предмет доступности образовательных услуг для инвалидов и других МГН

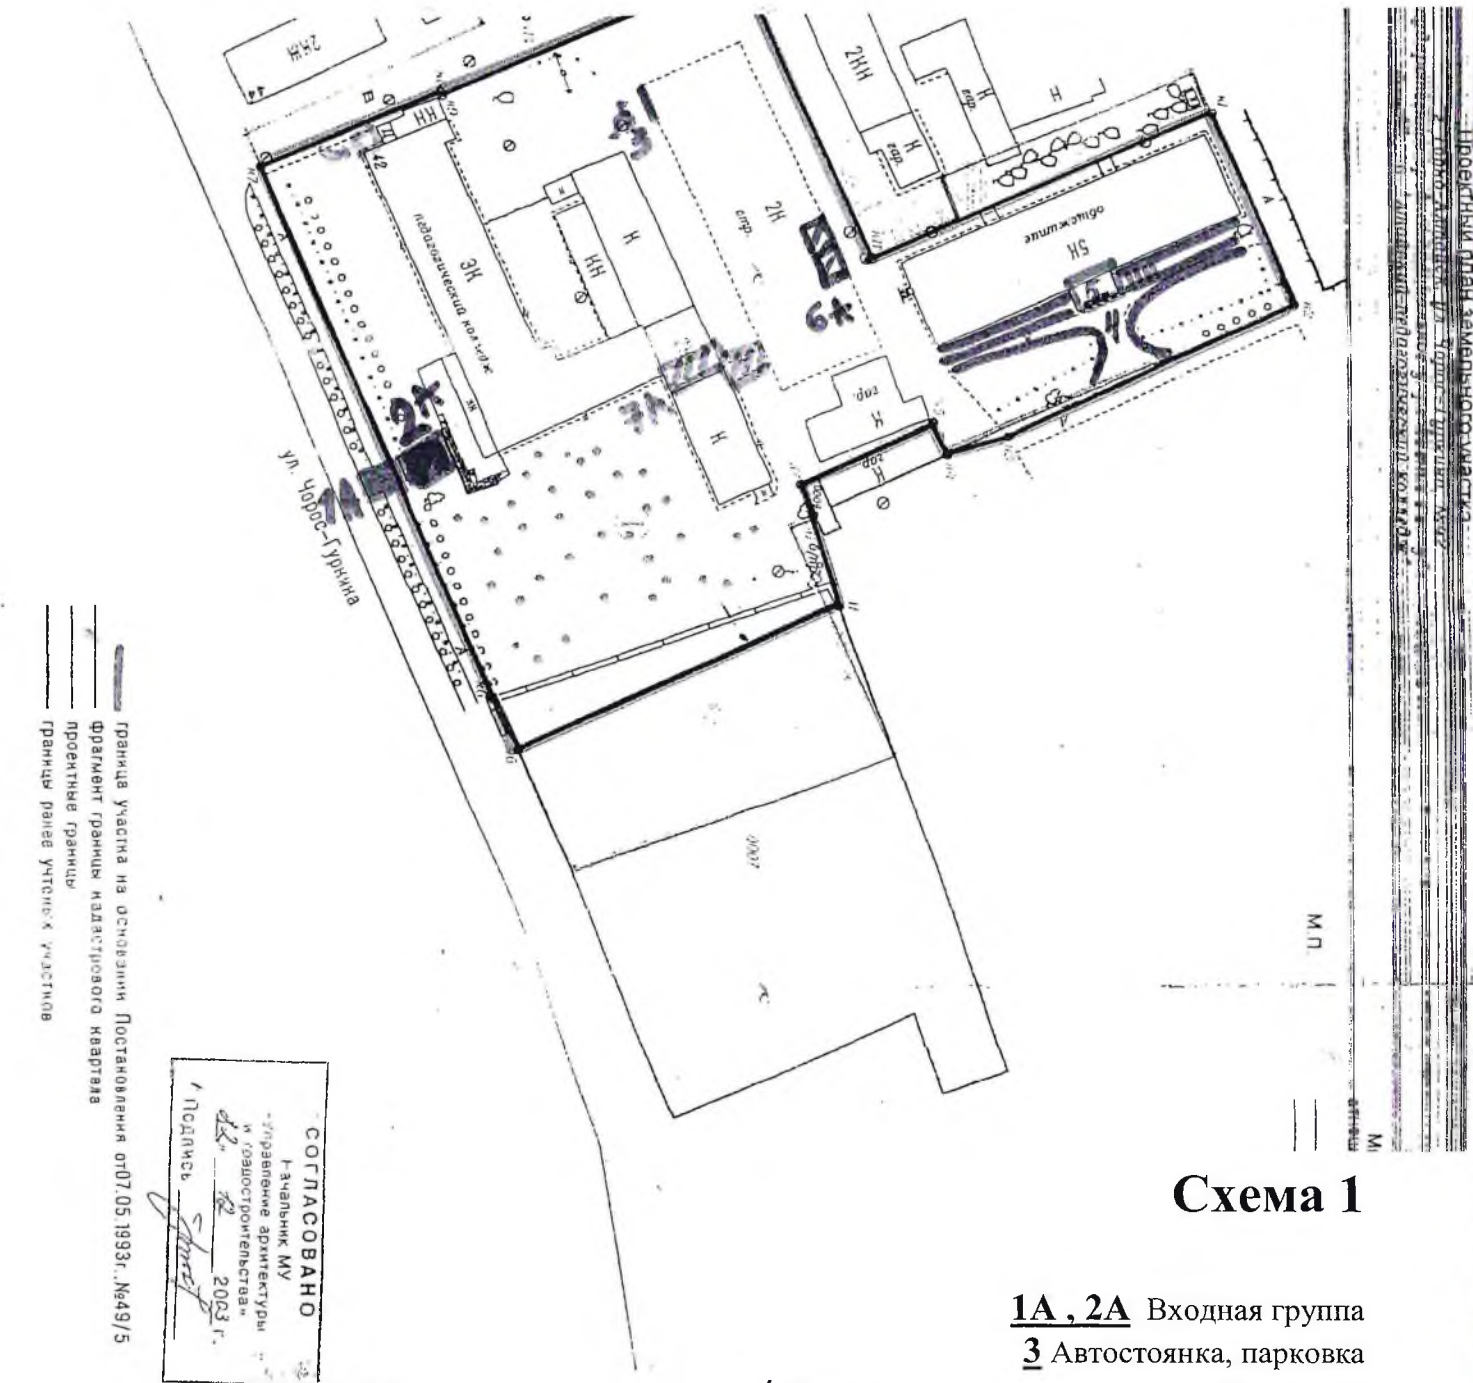
Схема 1

- 1А, 2А Входная группа  
3 Автостоянка, парковка  
4 Пути движения на территории общежития  
5 Лестница наружная  
6А Санитарно-гигиенические помещения  
7А Путь в спортивно-оздоровительный комплекс

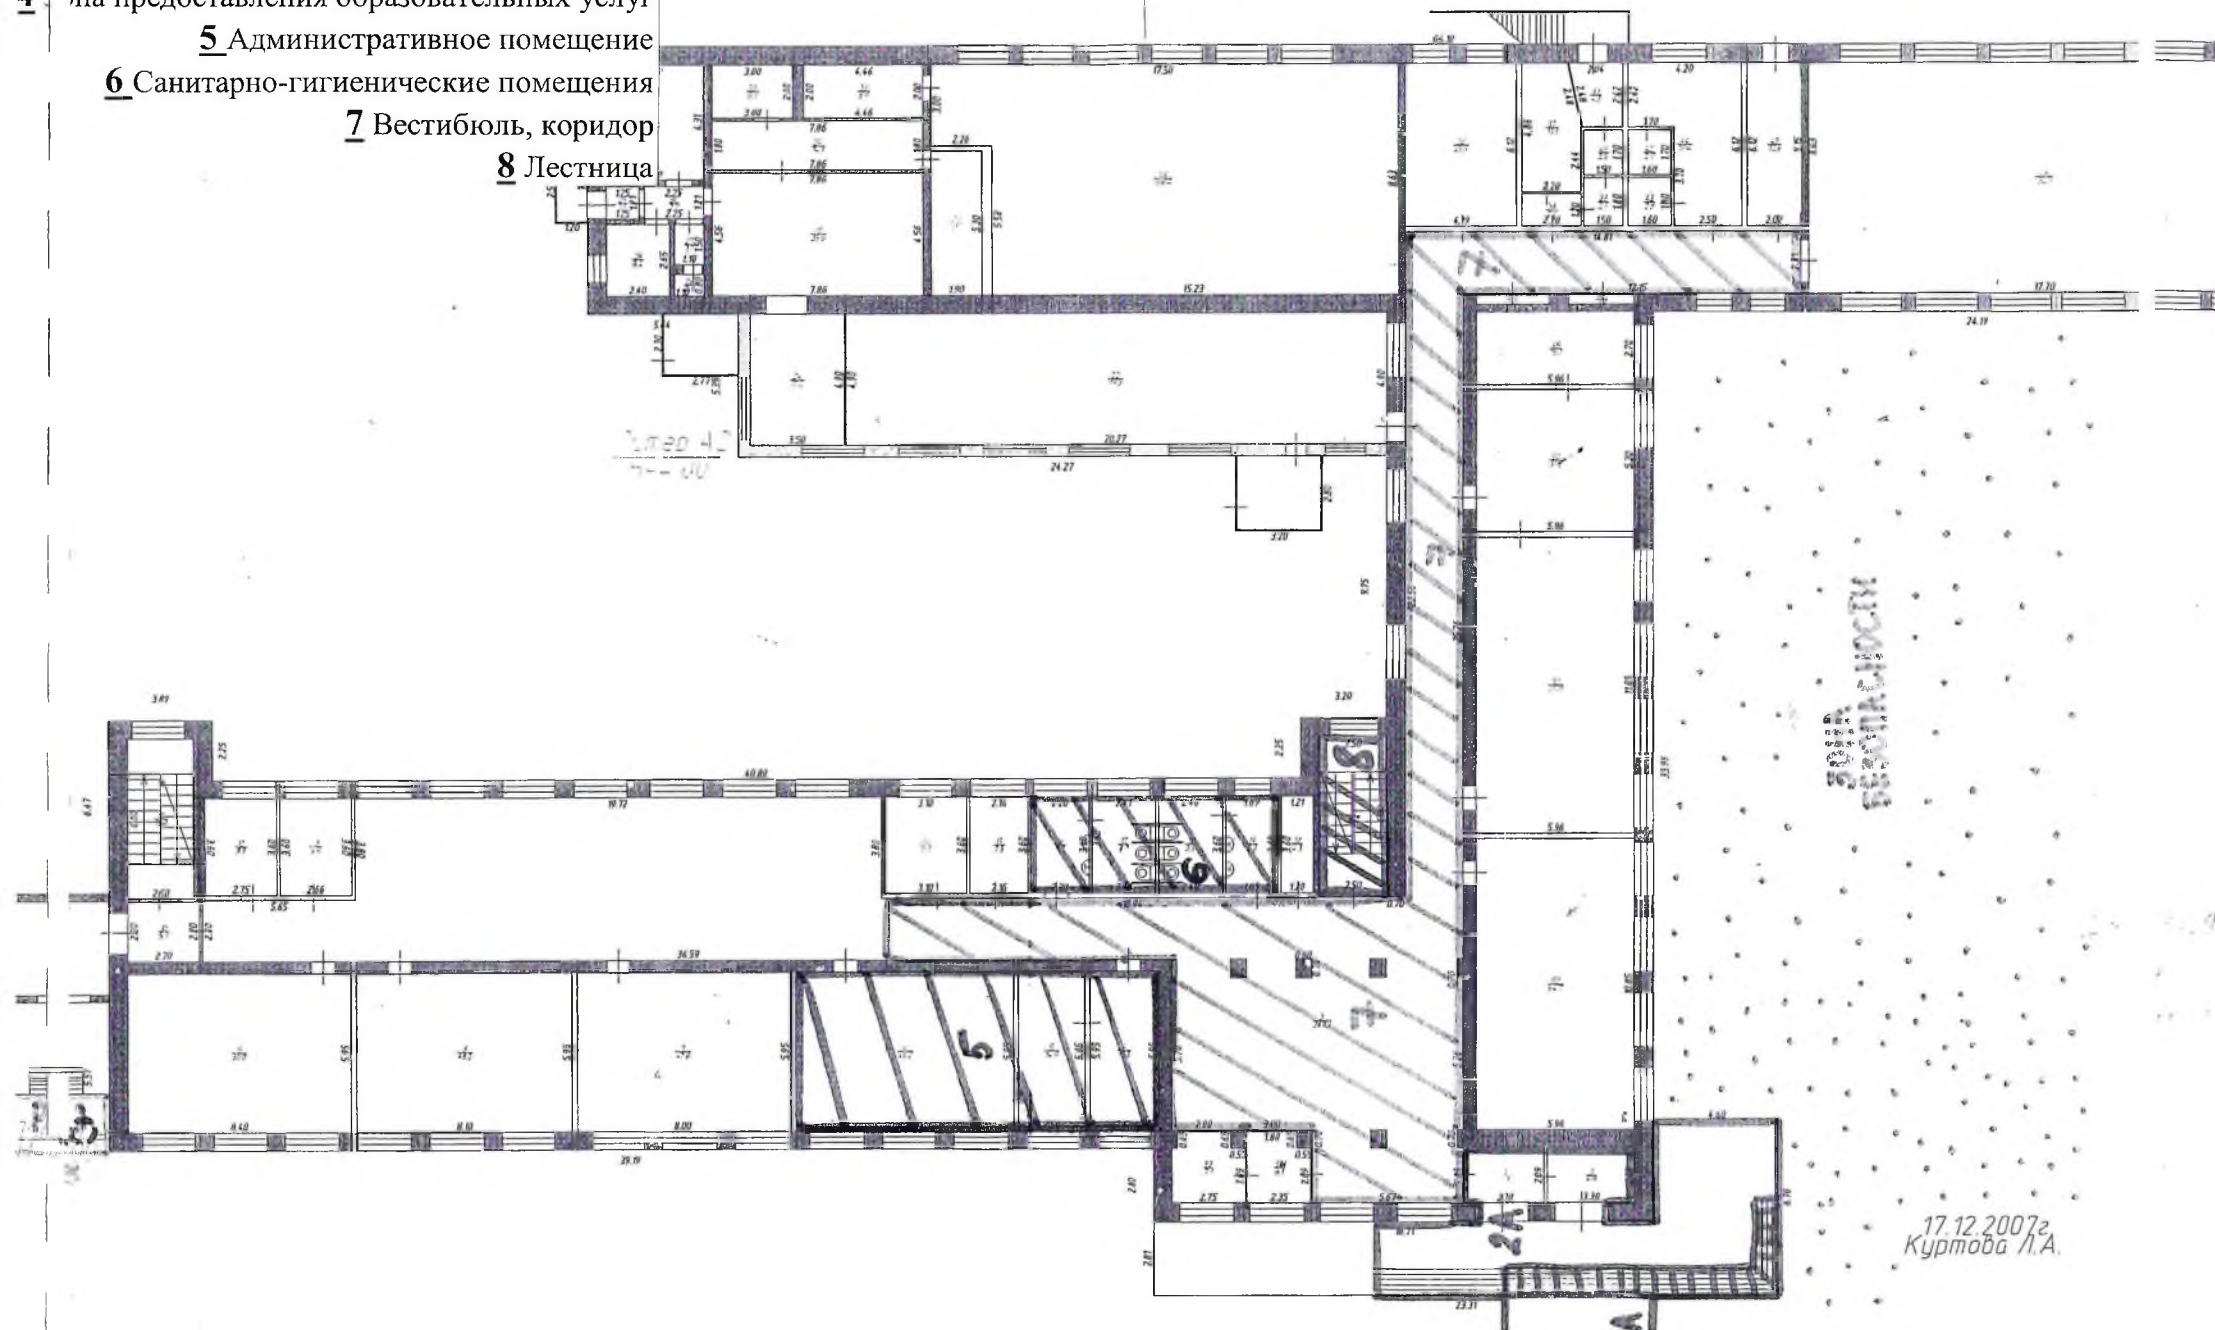
Схематический поэтажный план строения  
по ул. Чорос-Гуркина, д. 42 Литер "А"  
Масштаб 1:200

1 этаж

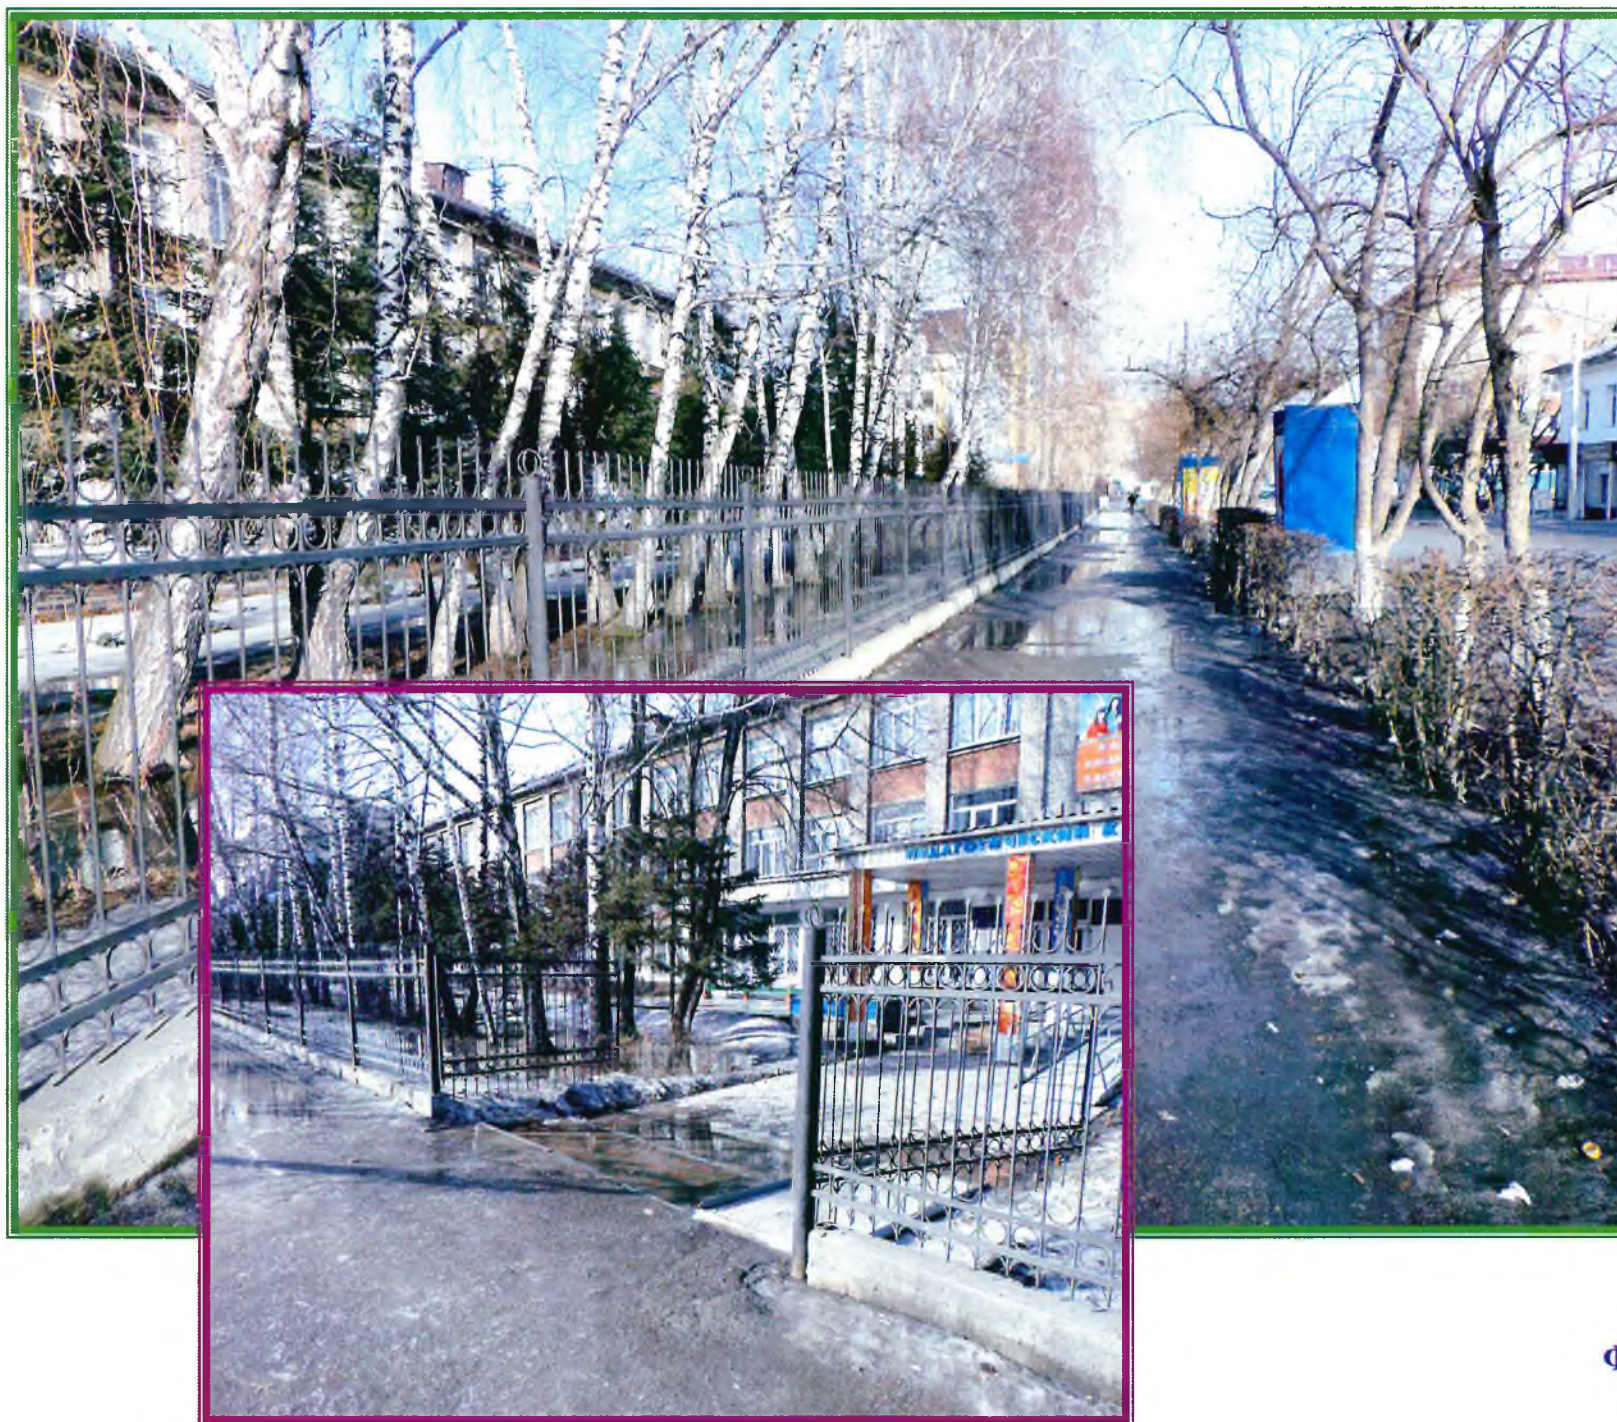
ФОТО 1-2

| №п/п | Наименование функционально-планировочного элемента | Наличие элемента | | | Выявленные нарушения и замечания | | Работы по адаптации объектов | |
|---|---|---|---|---|---|---|---|---|
| 1.1 | Вход на территорию | Есть | 1.1А | 1,2 | Отсутствует информационный стенд на входе со схемой движения по территории ГАПК (с дублированием информации шрифтом Брайля и контрастной маркировкой). | Все | Установить информационный стенд на входе со схемой движения по территории ГАПК (с дублированием информации шрифтом Брайля и контрастной маркировкой). | Орг<br>ТСР<br>ТР |

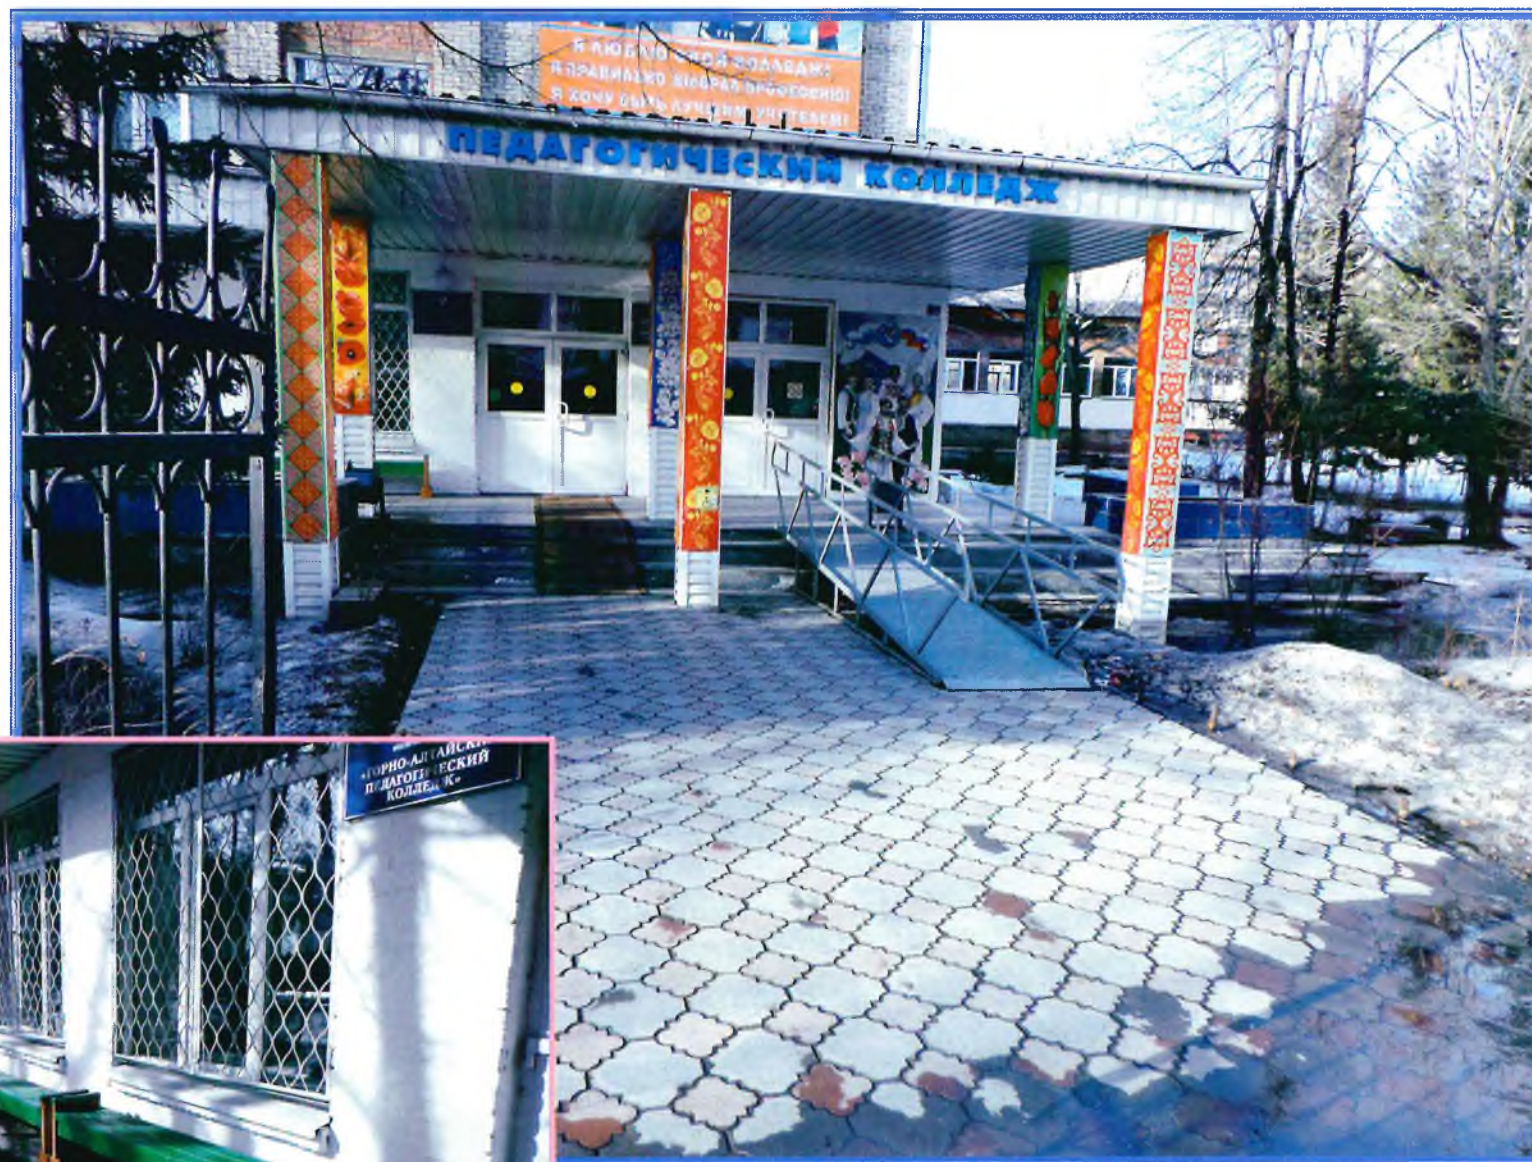
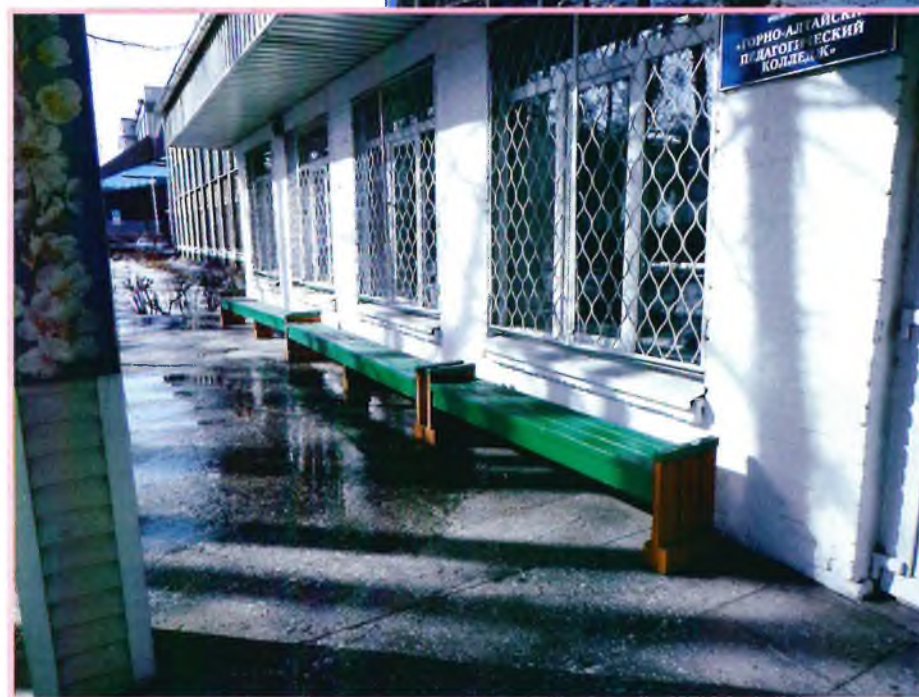
ФОТО 3

| №п/п | Наименование функционально-планировочного элемента | Наличие элемента | | | Выявленные нарушения и замечания | | Работы по адаптации объектов | |
|---|---|---|---|---|---|---|---|---|
| 1.2 | Путь движения на территории | Есть | 1.2А | 3 | Отсутствует тактильное и цветовое обозначение направления движения ко входу. | Все | Установить тактильное и цветовое обозначение пути к главному входу. | Орг<br>ТСР<br>ТР |

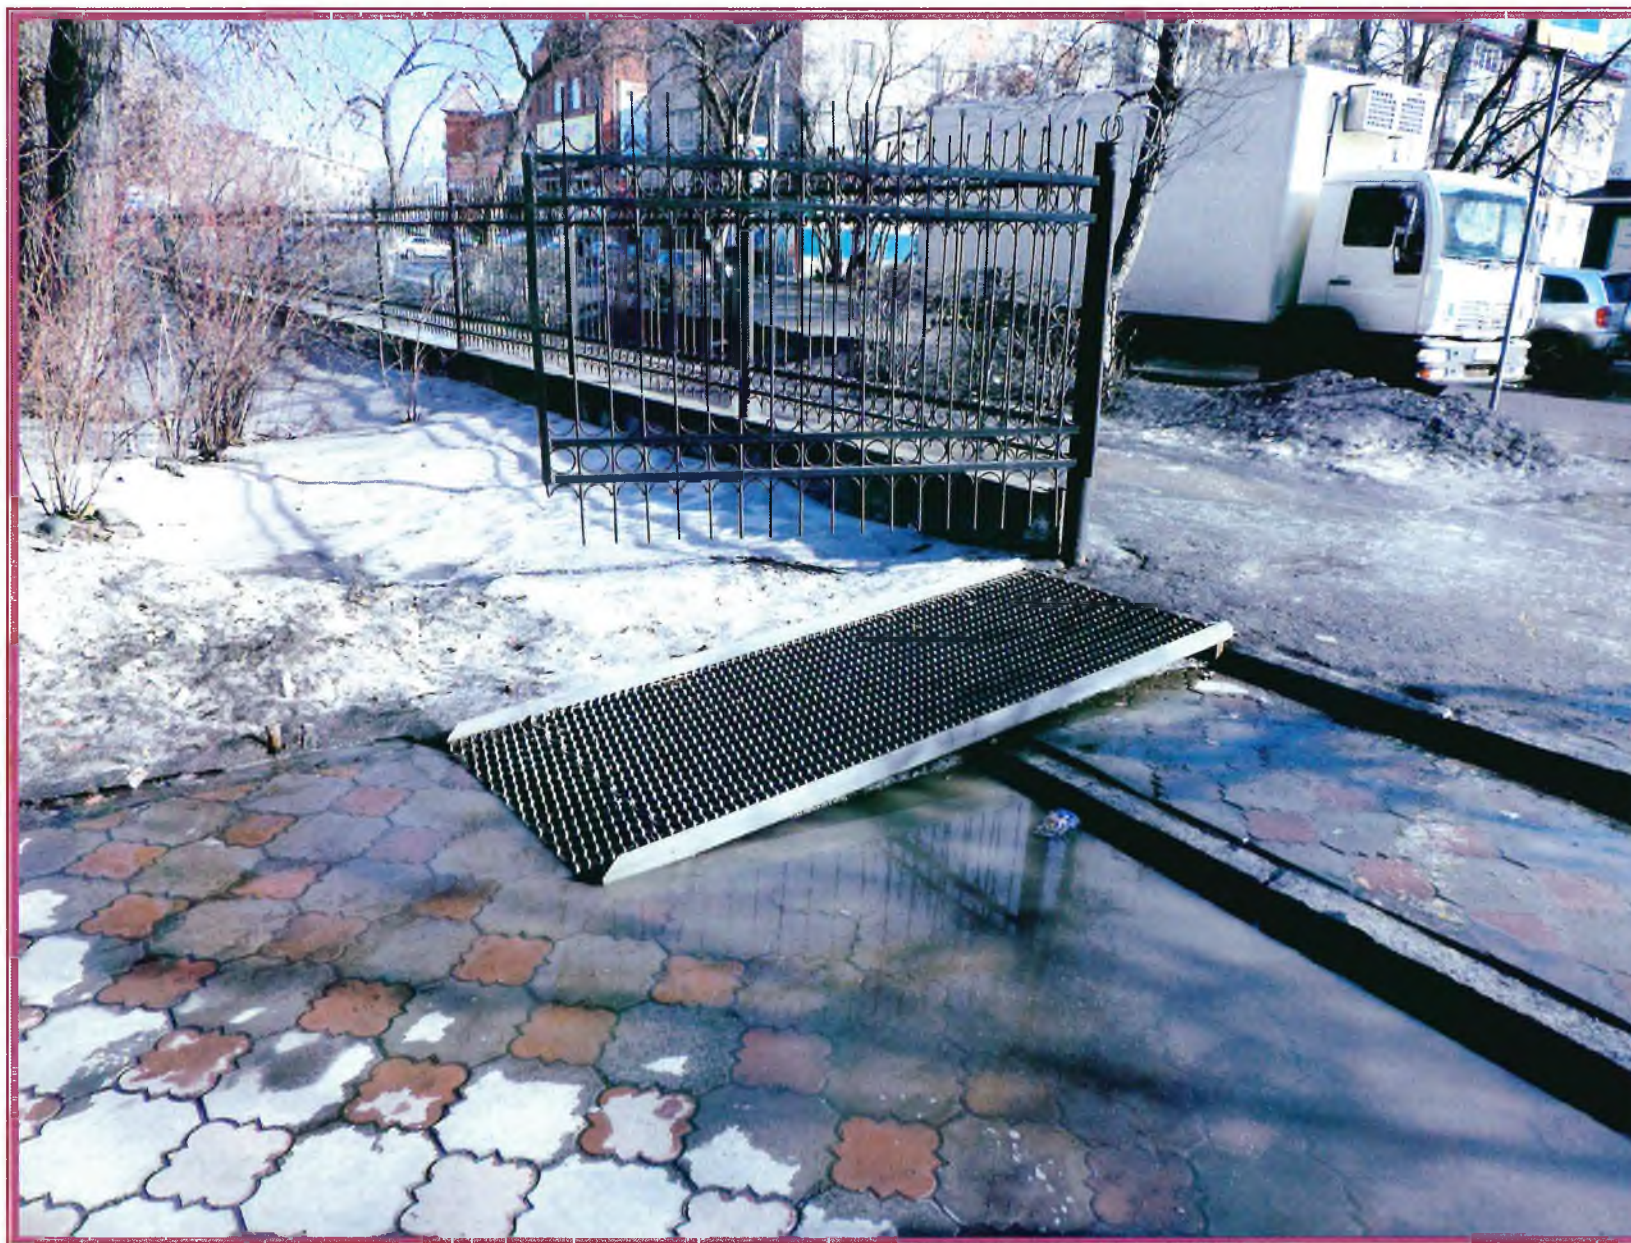
ФОТО 4

| 1.4 | Пандус (наружный) | Есть | 1.2А | 4 | Соответствует требованиям нормативных документов | | | |

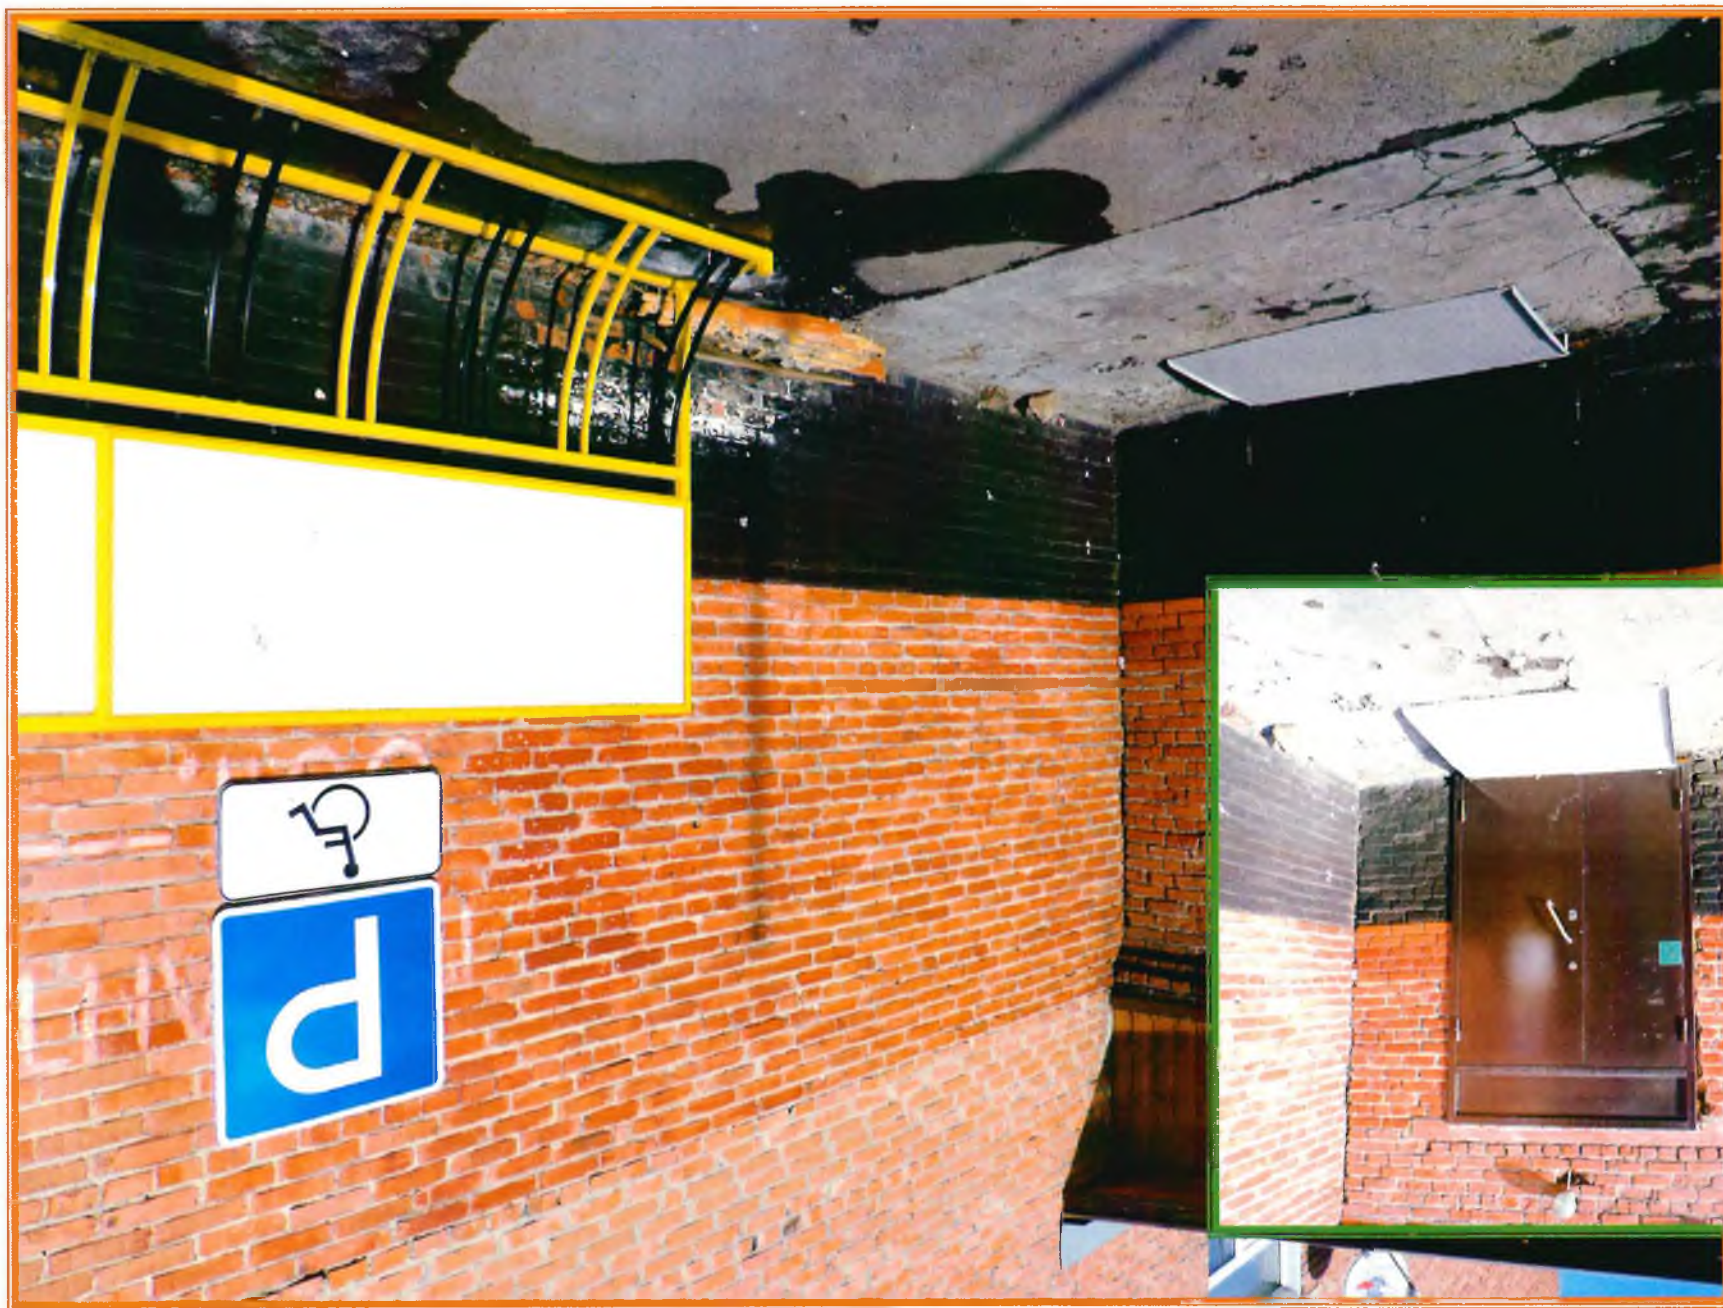
ФОТО 56

| 1.5 | Автостоянка и парковка | Есть | 1.3<br>2.3 | 5,6 | Отсутствует цветное обозначение места парковки. | Все | Необходимо сделать цветную разметку на асфальтовом покрытии | ТР |

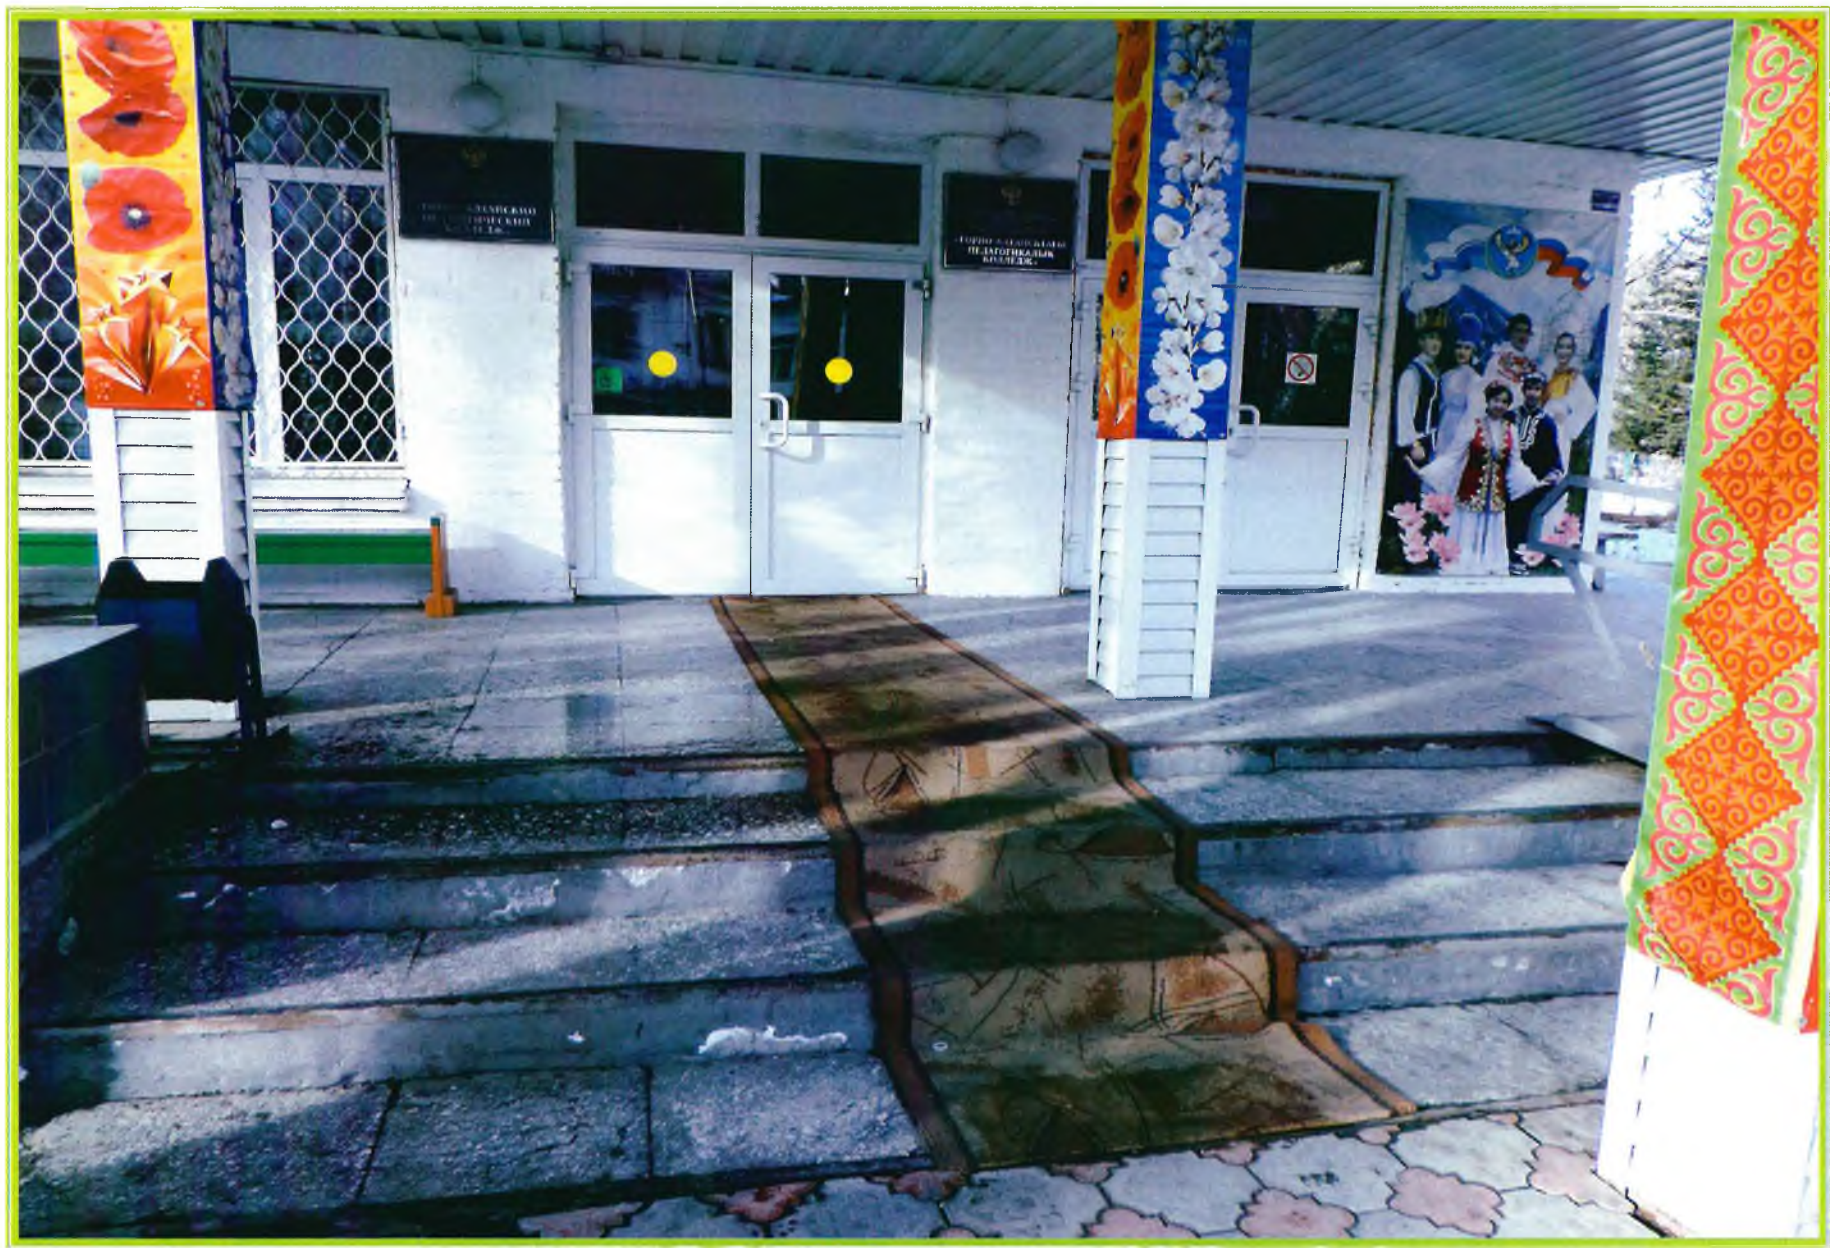
ФОТО 7

| №п/п | Наименование функционально-планировочного элемента | Наличие элемента | | | Выявленные нарушения и замечания | | Работы по адаптации объектов | |
|---|---|---|---|---|---|---|---|---|
| 2.1 | Лестница (наружная) | Есть | 2.1А | 7 | Отсутствует цветное обозначение границ лестницы. | С | Установить контрастное цветное обозначение первой и последней ступеней. | Орг<br>ТСР<br>ТР |

| 2.3 | Входная площадка (перед дверью) | Есть | 2.1А | 7,10 | Отсутствует противоскользящее покрытие. | Все | Установить противоскользящее (нескользящее) покрытие. | Орг<br>ТСР<br>КР |

| Наименование зоны | Состояние доступности | Рекомендации по адаптации |
|---|---|---|
| Вход в здание | ДУ – В | Организовать ситуационную помощь инвалидам и МГН на входе в ГАПК в виде сопровождения персоналом:<br>- внести соответствующие изменения в Коллективный договор ГАПК;<br>- закрепить соответствующих сотрудников с внесением соответствующих функций в должностные обязанности.<br>Провести реконструкцию крыльца с установлением нескользкого покрытия и оградительными поручнями. |

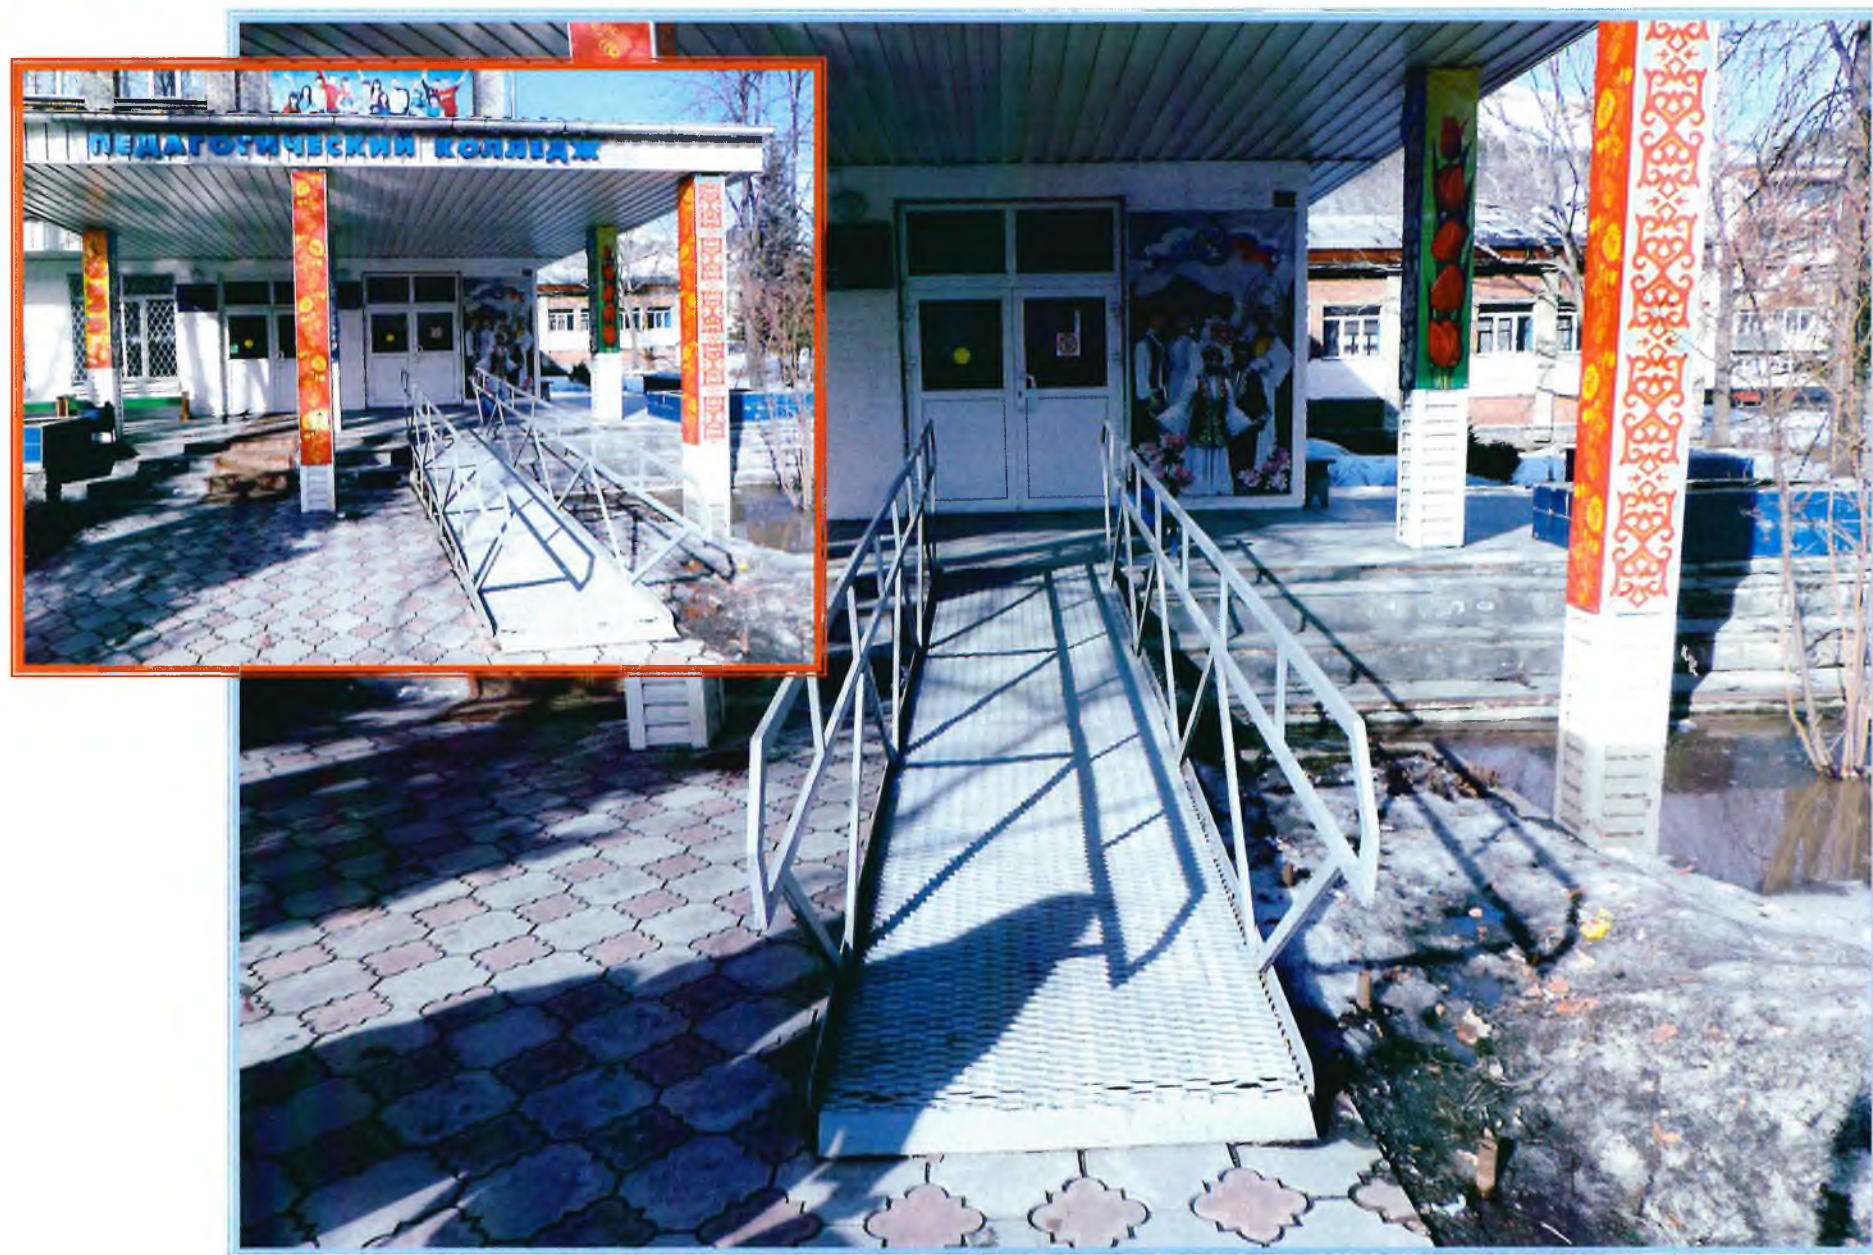
ФОТО 8-9

| №п/п | Наименование функционально-планировочного элемента | Наличие элемента | | | Выявленные нарушения и замечания | | Работы по адаптации объектов | |
|---|---|---|---|---|---|---|---|---|
| 2.2 | Пандус (наружный) | Есть | 1.2А | 8,9 | Соответствует требованиям нормативных документов | | | |

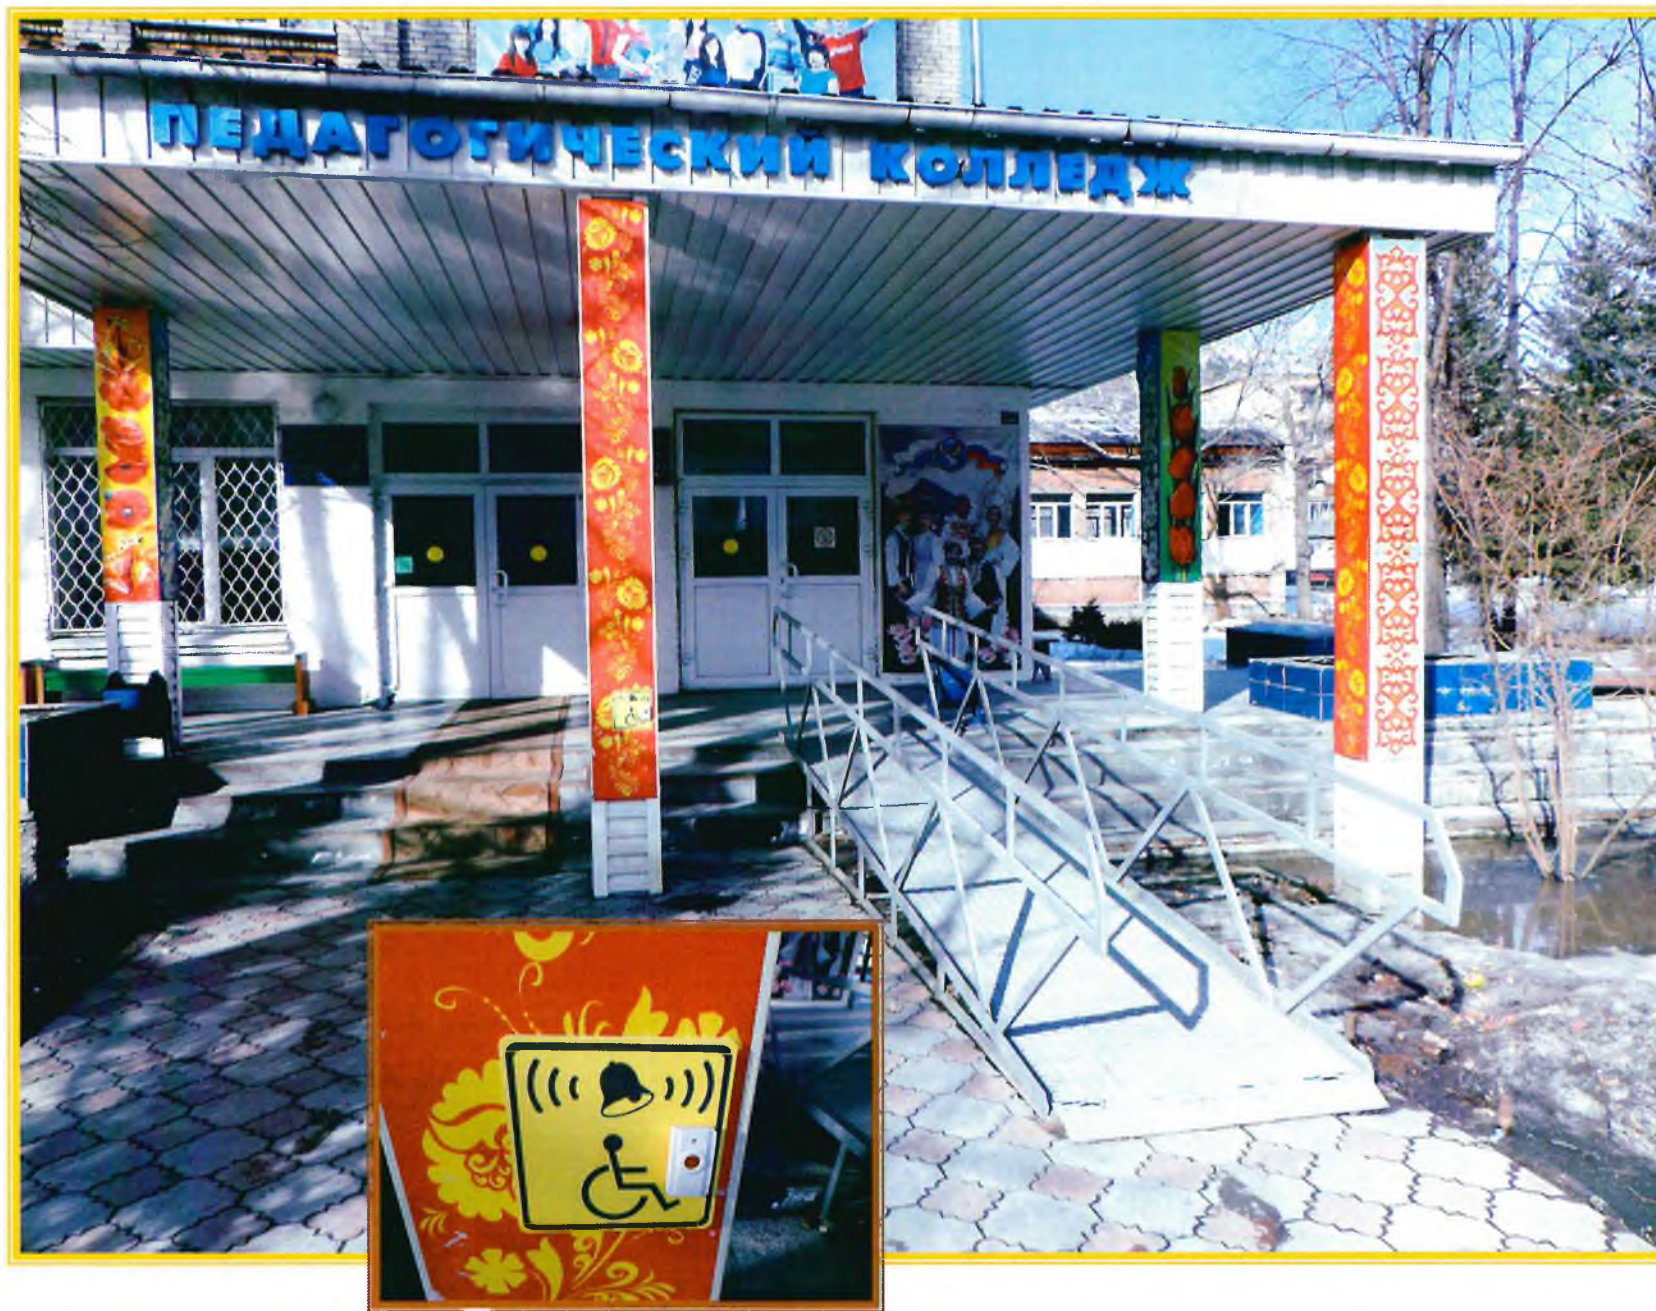
ФОТО 11-12

| 2.4 | Дверь (входная) | Есть | 2.2А | 11-14 | Соответствует требованиям нормативных документов | | | |
