**АКТ ОБСЛЕДОВАНИЯ БПОУ РА**  
**«Горно-Алтайский педагогический колледж» №2**

2016 г.

Акт обследования  
**БПОУ РА «ГАПК»** на предмет доступности образовательных услуг для инвалидов и других МГН

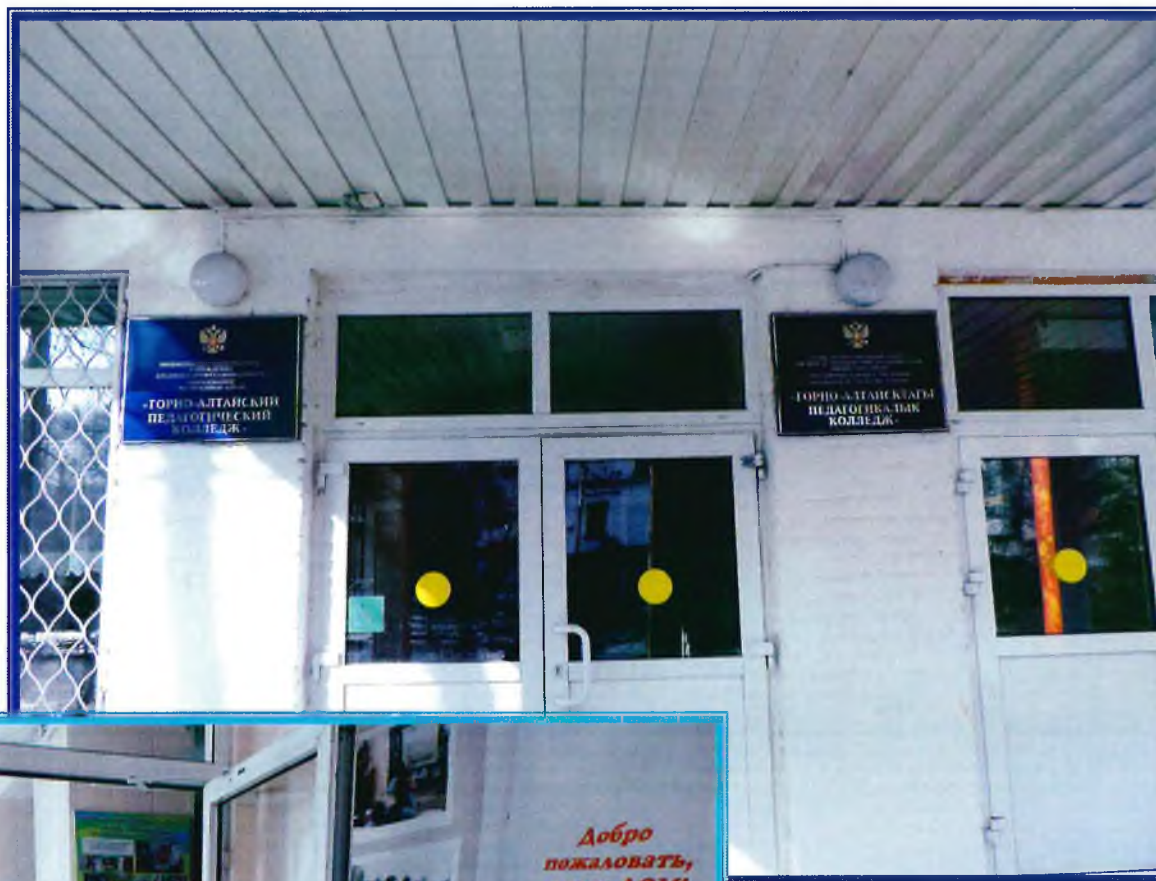
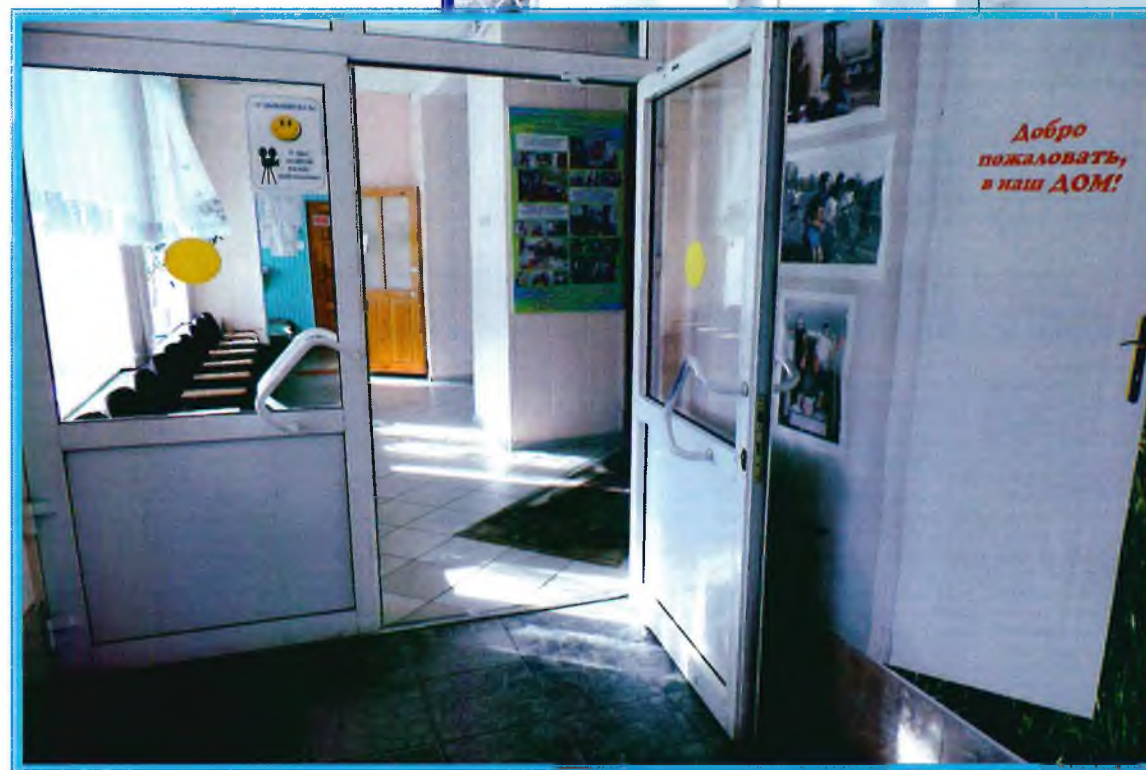
ФОТО 13-14

| 2.4 | Дверь (входная) | Есть | 2.2А | 11-14 | Соответствует требованиям нормативных документов | | | |

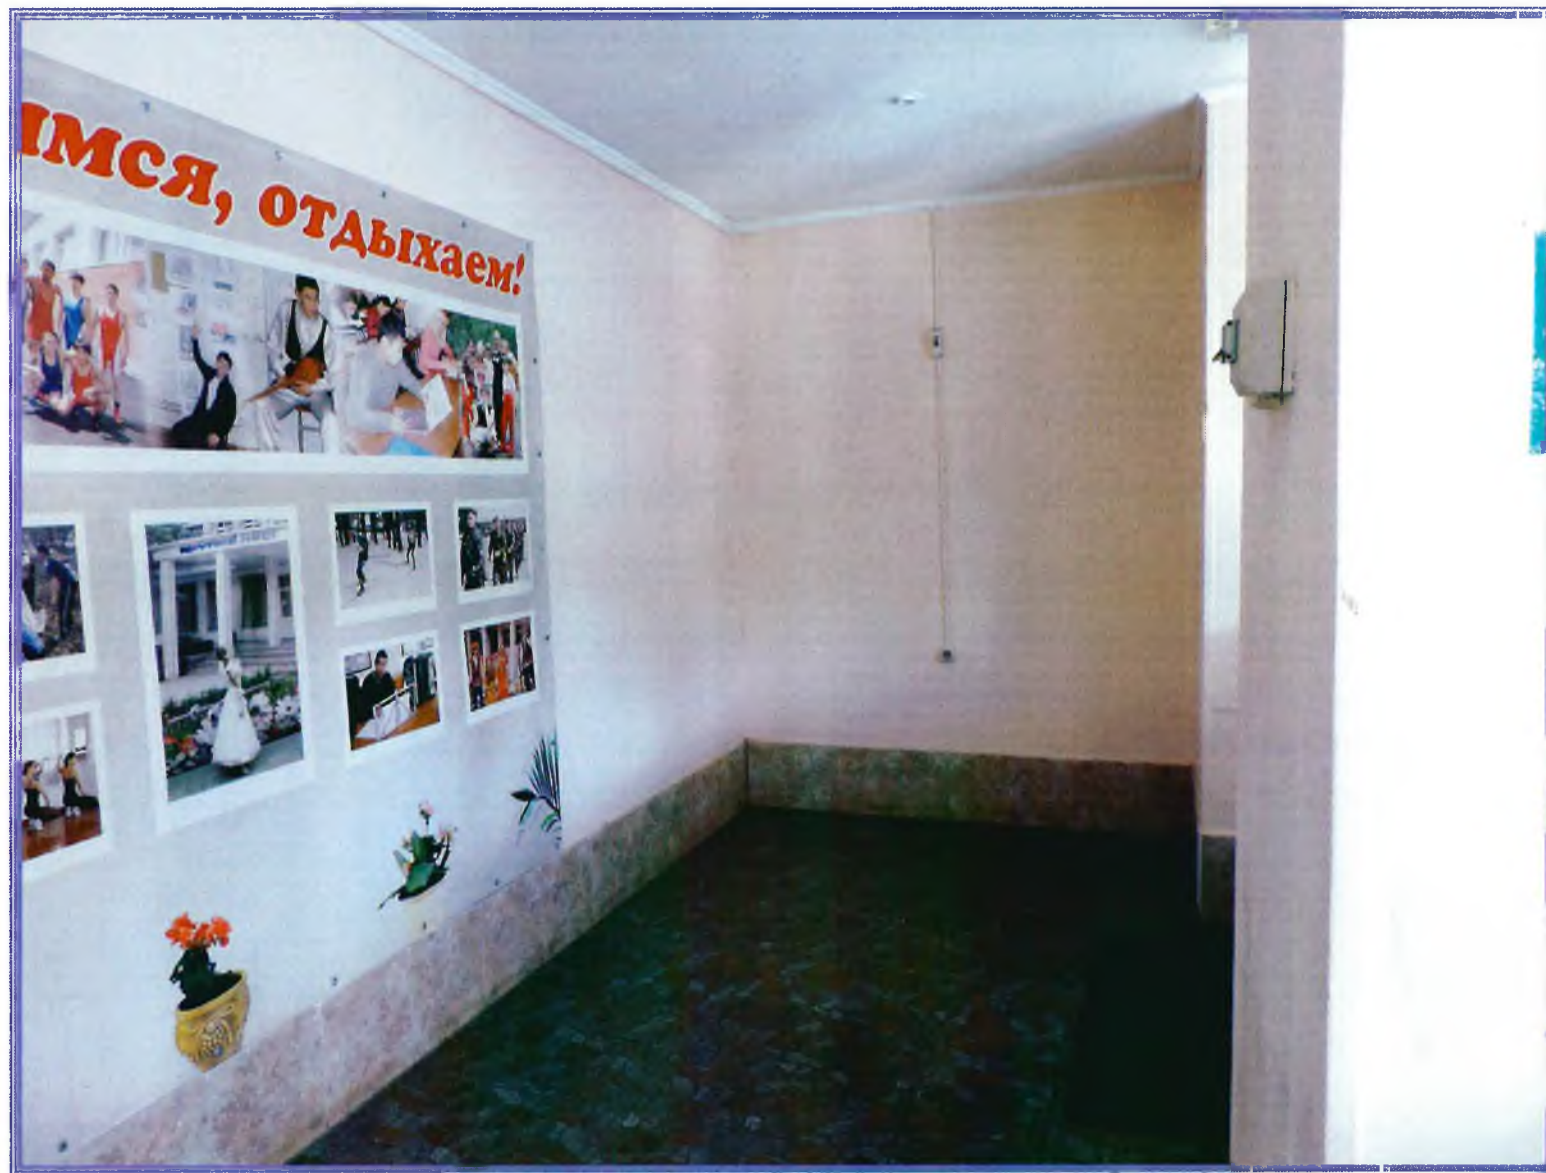
ФОТО 15

| 2.5 | Тамбур | Есть | 2.2А | 15 | Отсутствует оборудованное место для собак-поводырей | С | Оборудовать специальное место для собаки-поводыря. | Орг<br>ТР<br>ТСР |

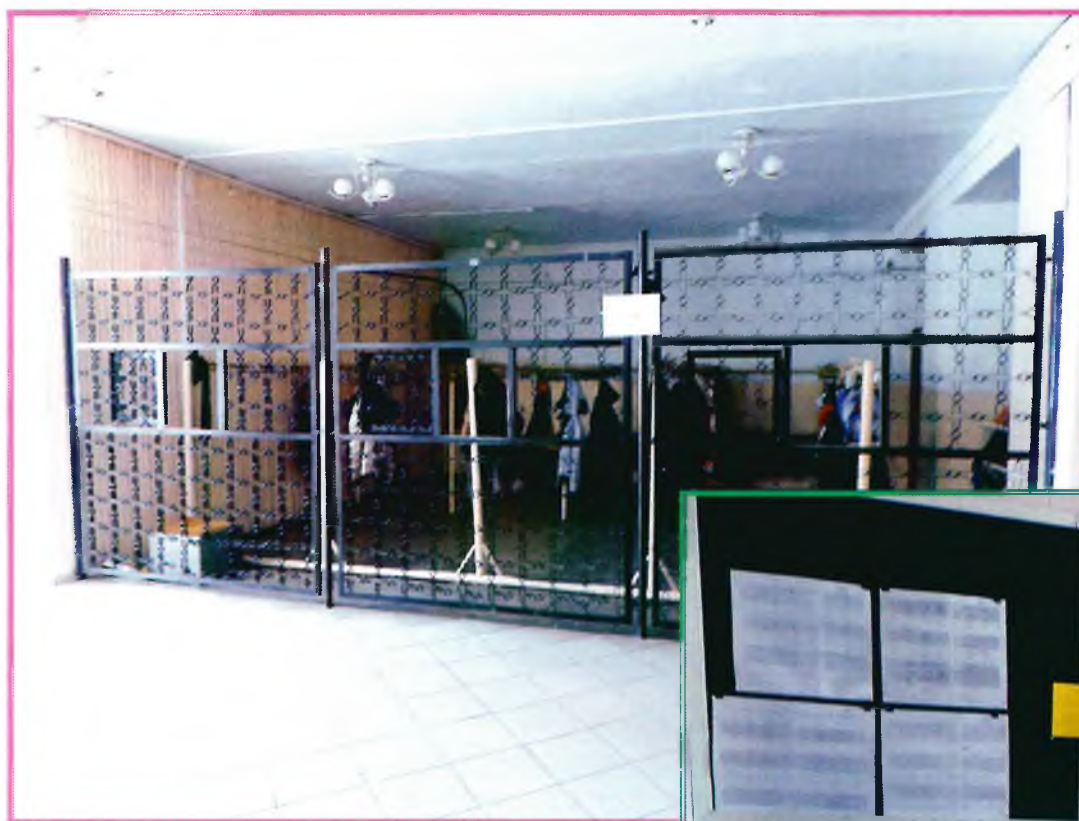
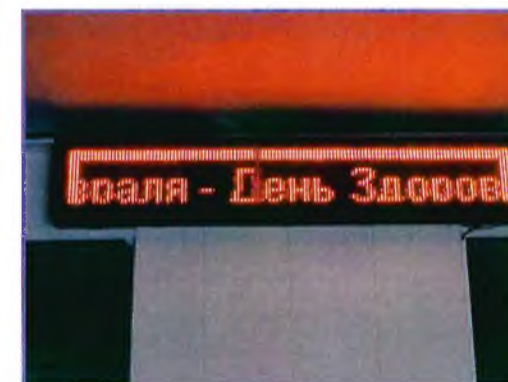
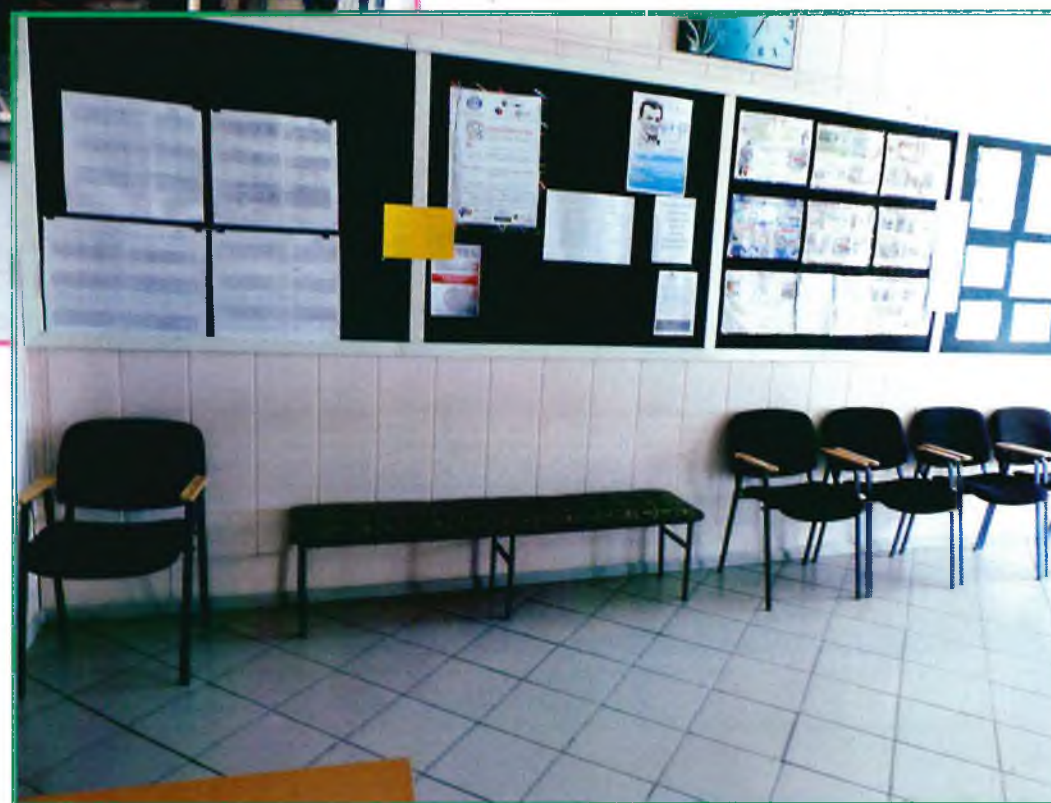
ФОТО 16-18

| №п/п | Наименование функционально-планировочного элемента | Наличие элемента | | | Выявленные нарушения и замечания | | Работы по адаптации объектов | |
|---|---|---|---|---|---|---|---|---|
| 3.1 | Вестибюль, коридор первого этажа. | Есть | 2.7 | 16-20 | Наличие функциональных препятствий (двери, открывающиеся наружу). | Все | Обеспечить комплексной информацией (цветовые и тактильные направляющие, | Орг<br>ТСР<br>ТР |

| | | | | | Отсутствие комплексной информации о пути направления движения со схемой расположения и функциональным назначением помещением. Отсутствие горизонтальных поручней вдоль стен. Отсутствие колясочной. | | в т.ч. со знаками опасности).<br>Установить поручни вдоль стен на путях движения МГН.<br>Выделить и оборудовать помещение под колясочную. | |

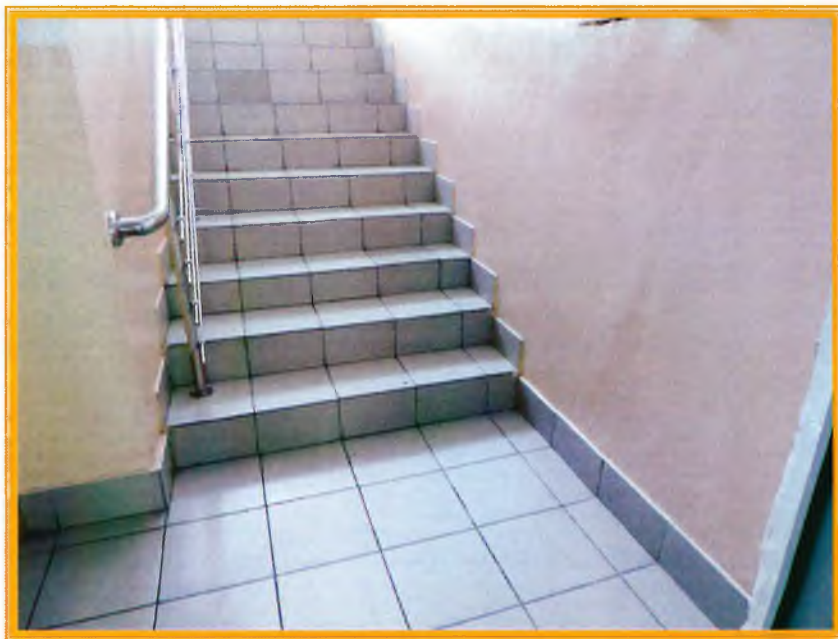
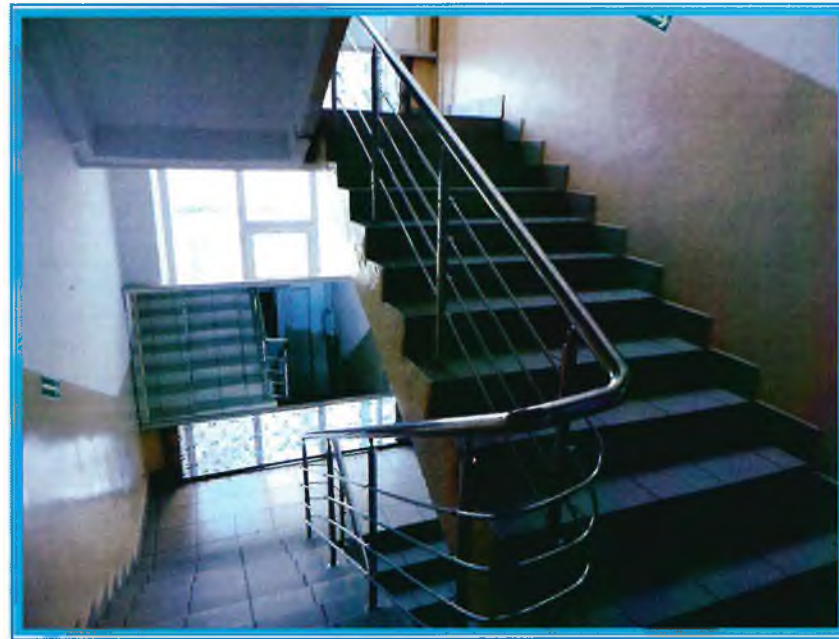
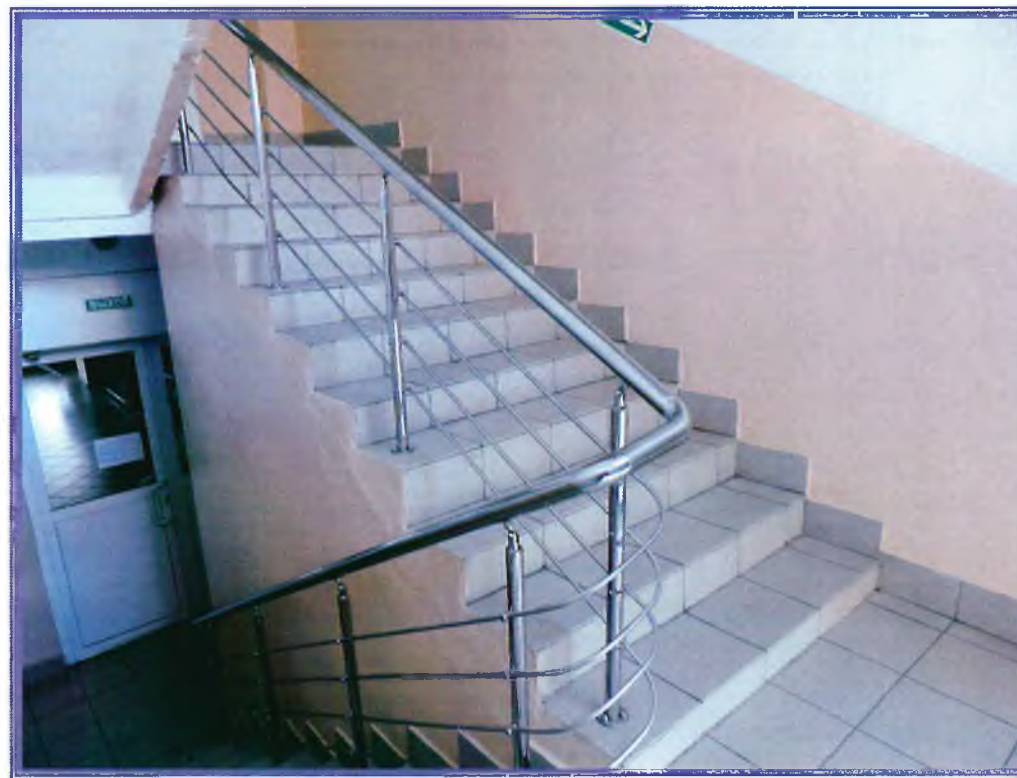
ФОТО 21-23

| 3.2 | Лестница (внутри здания) | Есть | 2.8 | 21-23 | Отсутствие второго поручня.<br>Лестницы не дублируются подъемными устройствами. | К,О,С, | Установить нормативные поручни на высоте 0,9м с правой стороны и горизонтальным завершение на 0,3м.<br>Для преодоления вертикальных препятствий требуется приобретение ТСР (лестницехода). | Орг<br>ТСР<br>ТР |

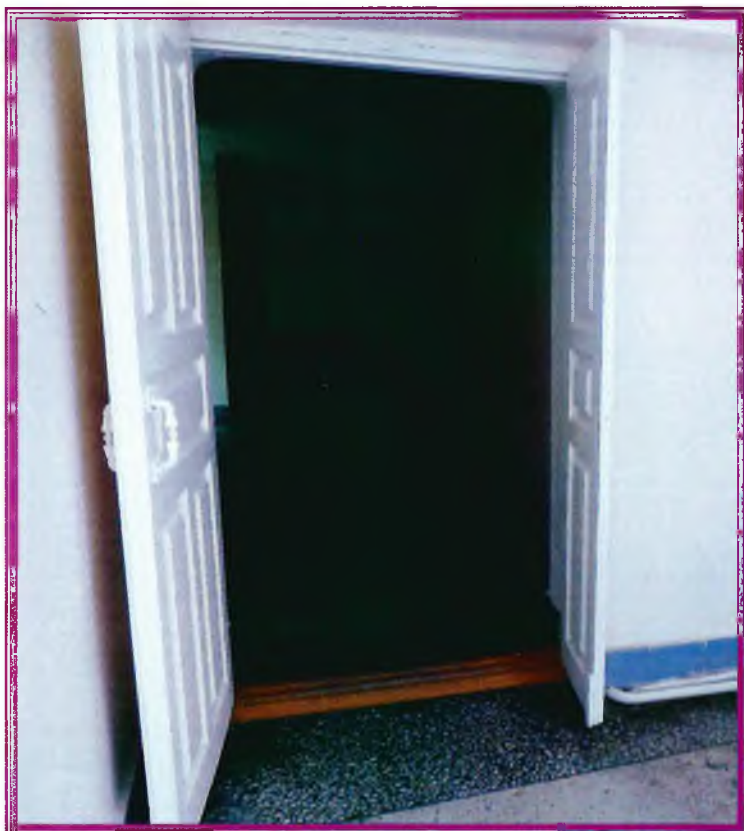
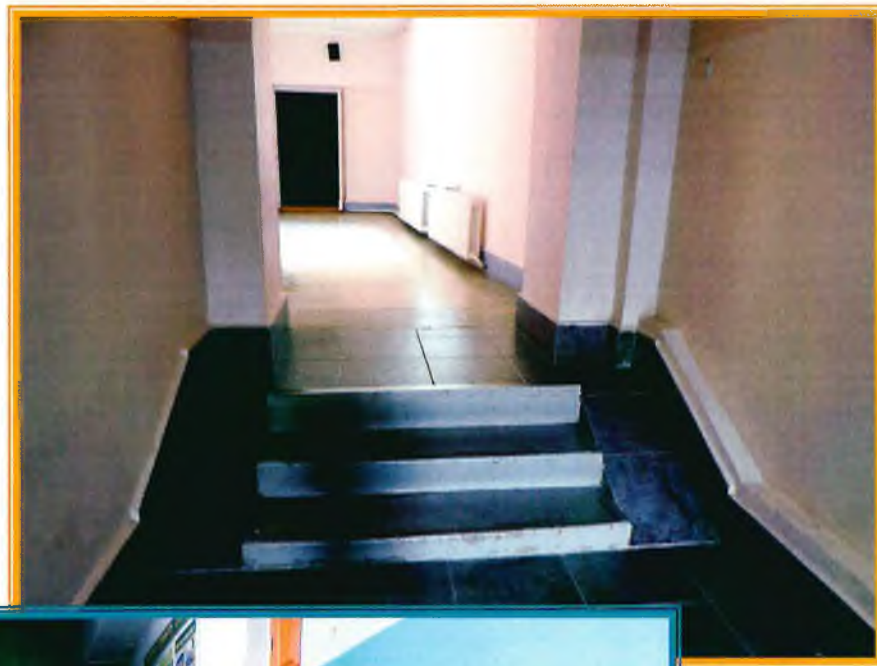
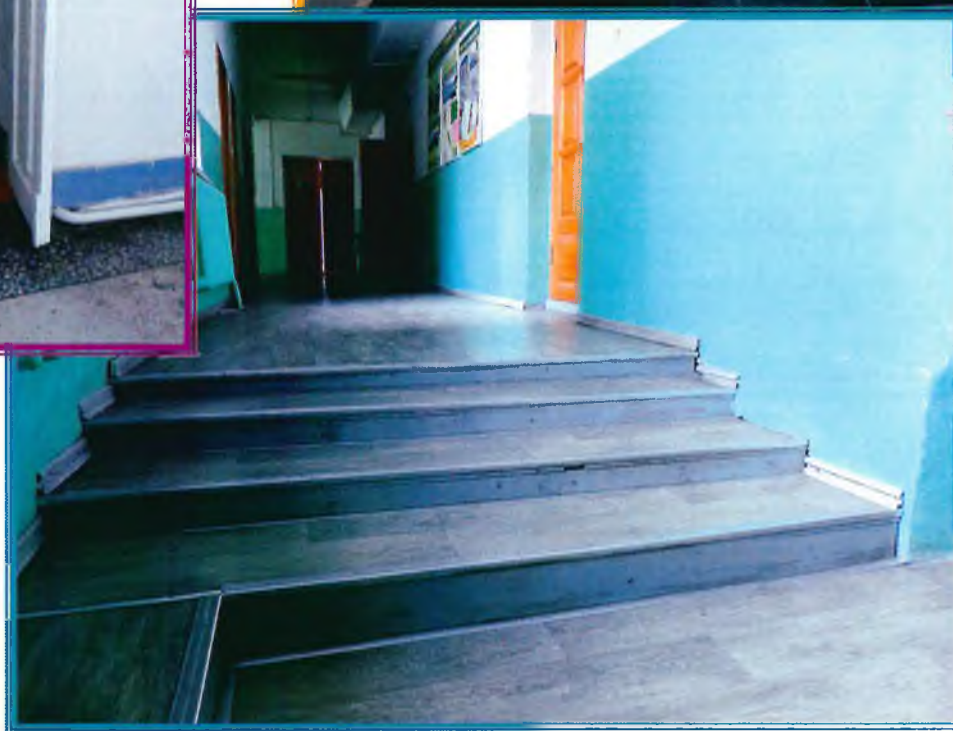
ΦΟΤΟ 26-28

| 3.6 | Путь в спортивный оздоровительный комплекс (СОК) | Есть | 1.7А | 26-28 | Отсутствует дублирование лестниц пандусами.<br>Отсутствует цветное обозначение границ | К, О, С | Установить откидные пандусы на перепадах уровней пола. Установить контрастное цветное | Орг<br>ТСР<br>ТР |

| | | | | | лестницы.<br>В коридоре СОКа первого этажа высота порога превышает 0,1 м. | | обозначение первой и последней ступеней лестниц, ведущих на второй этаж.<br>Демонтировать дверной порог. | |

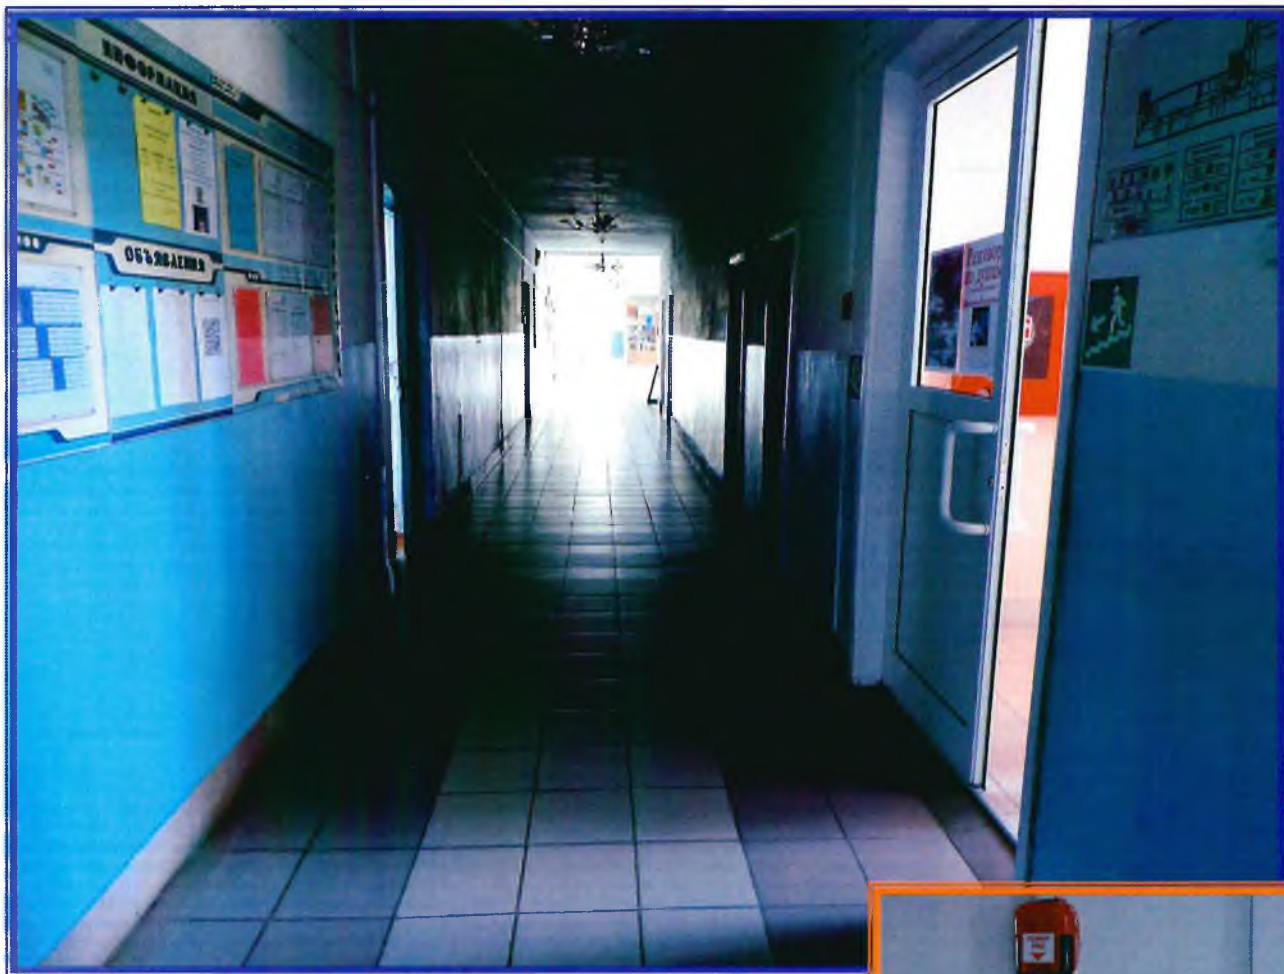
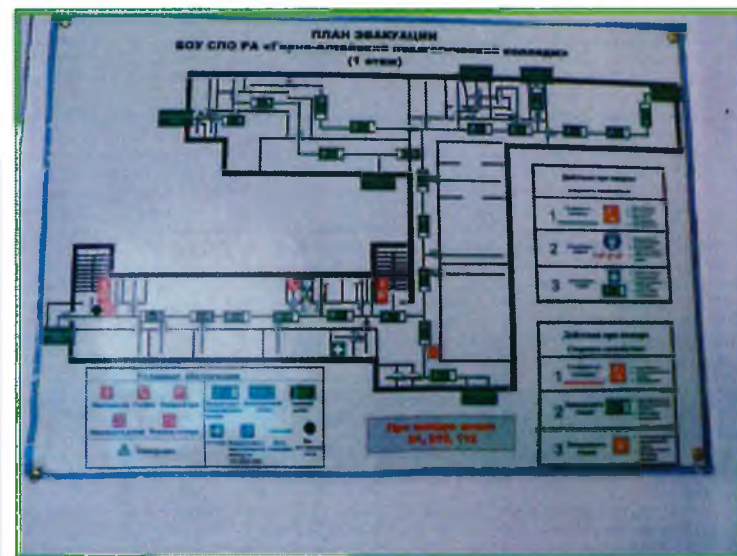
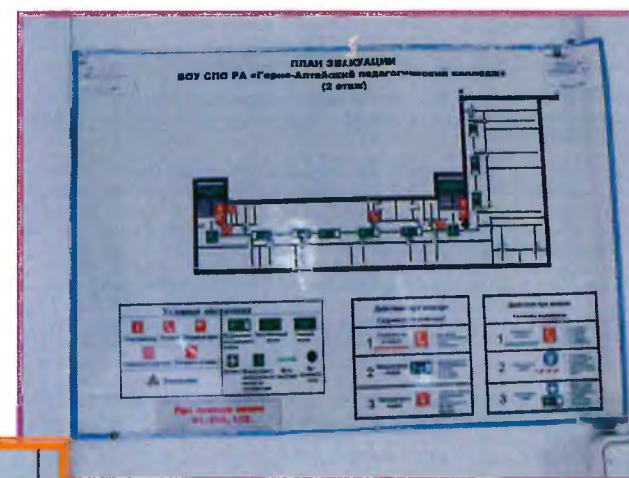
ΦΟΤΟ 33

| №п/п | Наименование функционально-планировочного элемента | Наличие элемента | | | Выявленные нарушения и замечания | | Работы по адаптации объектов | |
|---|---|---|---|---|---|---|---|---|
| 4.1 | Кабинетная форма обслуживания | Есть | 2.4 | 33 | Не выделены специальные места для студентов с инвалидностью. | К | Выделить специальные места в учебных аудиториях для студентов на инвалидных колясках (2-3) | Орг<br>ТСР<br>ТР |

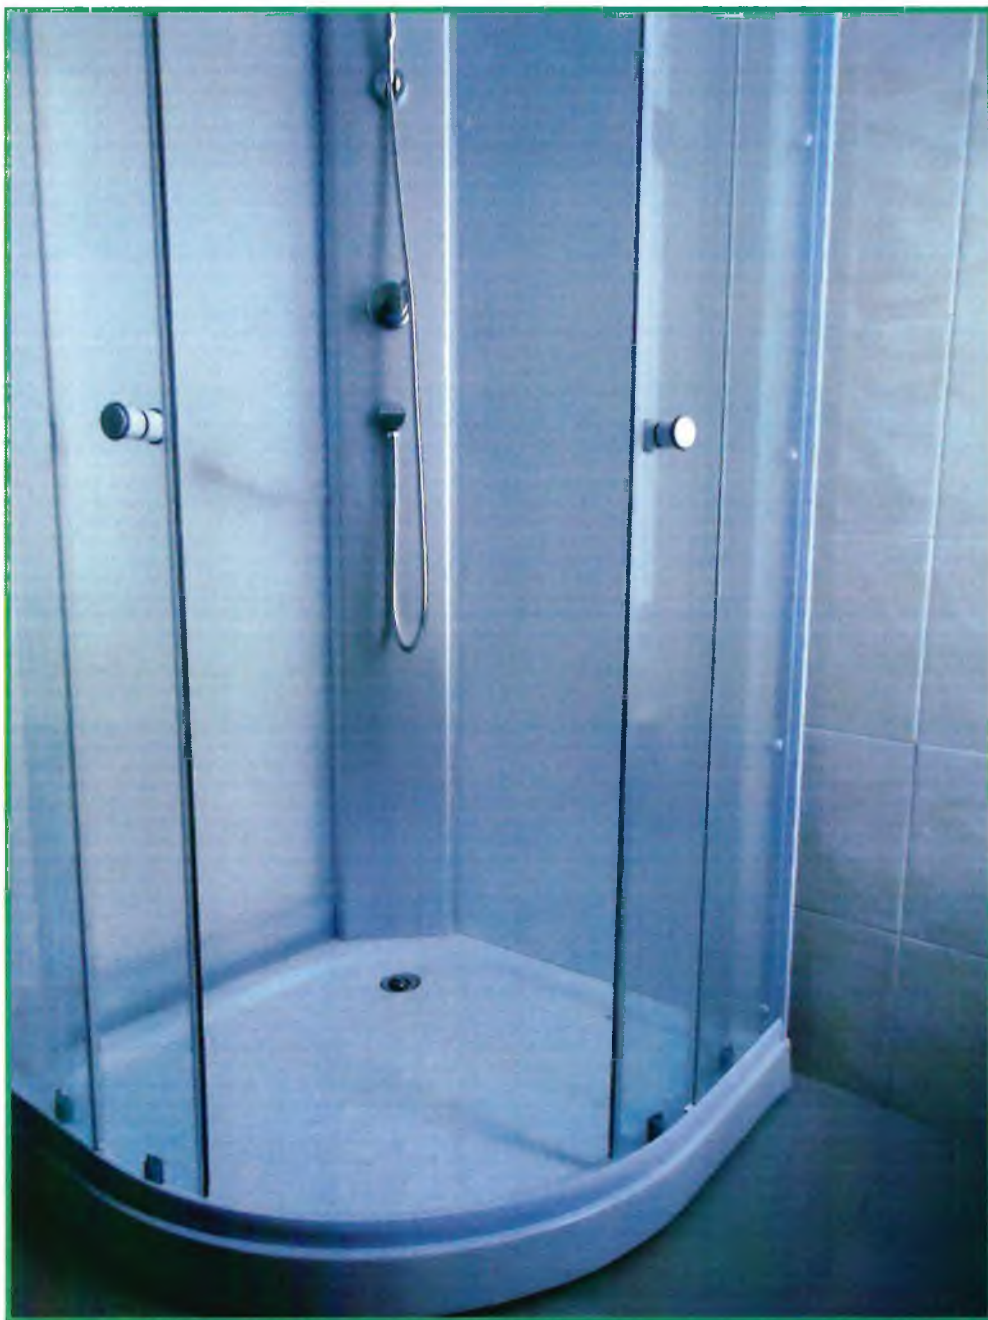
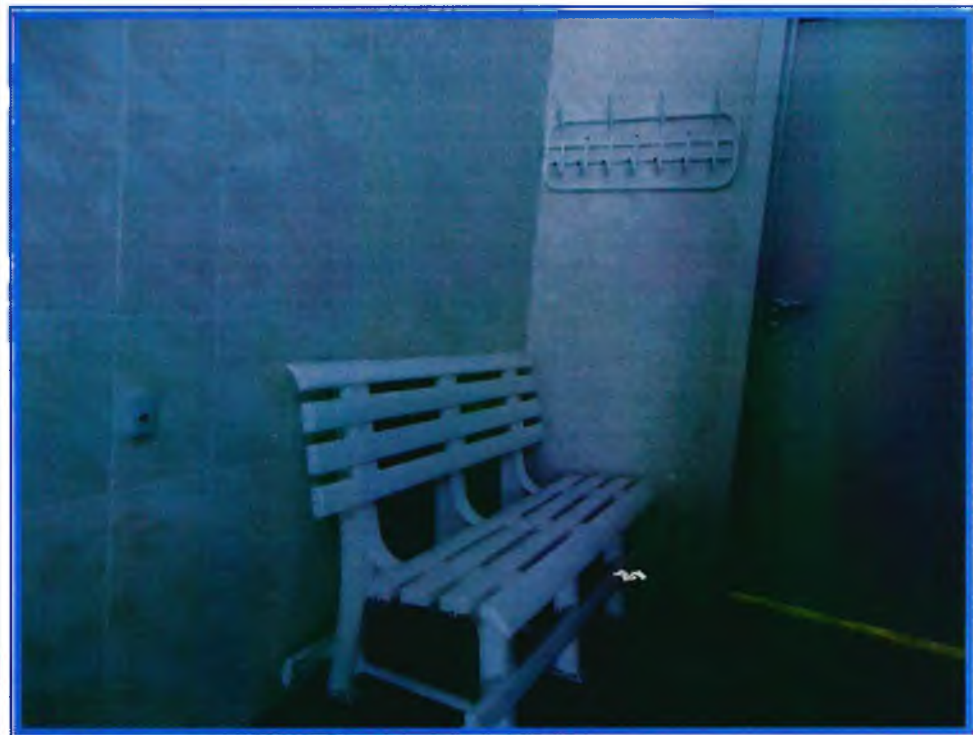
ФОТО 42-43

| №п/п | Наименование функционально-планировочного элемента | Наличие элемента | | | Выявленные нарушения и замечания | | Работы по адаптации объектов | |
|---|---|---|---|---|---|---|---|---|
| 5.2 | Душевая/ванная комната | Есть | 1.6А | 42,43 | Отсутствие информации о назначении кнопки вызова помощи.<br>Отсутствие крючков для костылей и трости.<br>Душевые кабины ограничены в использовании для некоторых категорий инвалидов. | С<br><br>О<br><br>К | Установить табличку с дублированием информации шрифтом Брайля.<br>Установить крючки для костылей и трости.<br>Обустроить душевую комнату системой слива и подачи воды на нескользком покрытии пола. Установить поручни и сидение. | Орг ТСП<br>ТР |
